| FICHA DIAGNÓSTICO DEL DESBORDAMIENTO DEL SISTEMA DE SANEAMIENTO (DSS) | | | | | | | |
| PROPUESTA DE EQUIPOS PARA MEDIR DESBORDAMIENTO DEL SISTEMA DE SANEAMIENTO (DSS) | | | | | | Otras características del pozo | |

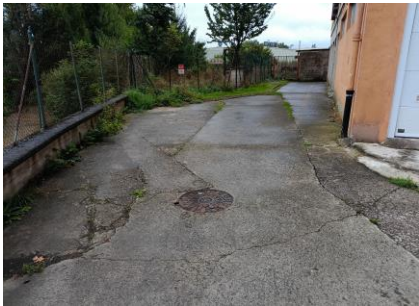
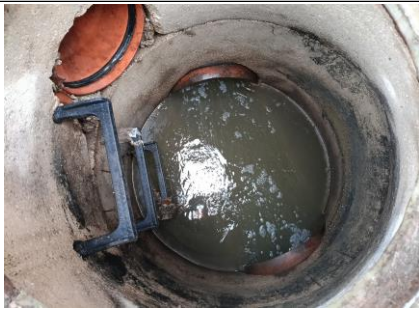
| FICHA DIAGNÓSTICO DEL DESBORDAMIENTO DEL SISTEMA DE SANEAMIENTO (DSS) | | | | | | | |
|---|---|---|---|---|---|---|---|
| ALTSASU 2 | ALSASUA | EMISARIO | BUENO | PATES | 568097.251 | 4749200.988 | ALSL47 |
| 131 | ALSASUA-URDIAIN | | 160 CM | 90 CM | NO | | |
| 1 | Punto de medición del desbordamiento | | ALIVIADERO | | | | |
| <p>Se trata de una instalación de NILSA, cuyo objeto es la conducción de aguas residuales. Este tipo de instalaciones, por norma general se clasifican como espacios confinados, dado que se encuentran en un espacio cerrado o en gran parte cerrado, que presenta, para los trabajadores, riesgos razonablemente previsibles de incendio, explosión, pérdida de conocimiento, asfixia o ahogamiento.</p> <p>Por ello como norma general se actuará siempre desde fuera de la arqueta, y solo en los casos en los que sea totalmente imprescindible el acceso al interior, se deberá:</p> <ul style="list-style-type: none"> <li>- Disponer de autorización del responsable</li> <li>- Ventilar con los medios posibles la instalación</li> <li>- Medición de la atmósfera de manera continua</li> <li>- Descenso por escalera fija o portátil del trabajador, siempre asegurado con el arnés, el trípode y el rescatador.</li> <li>- En el exterior de la instalación siempre vigilará el recurso preventivo.</li> </ul> <p>Así mismo como características más reseñables de este punto se encuentran las siguientes:</p> <ul style="list-style-type: none"> <li>-Arqueta de registro vertical de 1,5 - 3 metros de profundidad</li> <li>-Con pates en buen estado</li> </ul> | | | | | | | |

| FICHA DIAGNÓSTICO DEL DESBORDAMIENTO DEL SISTEMA DE SANEAMIENTO (DSS) | | | | | | | |
|---|---|---|---|---|---|---|---|
| 5 | Describir la instalación auxiliar | | RADAR | | | | |

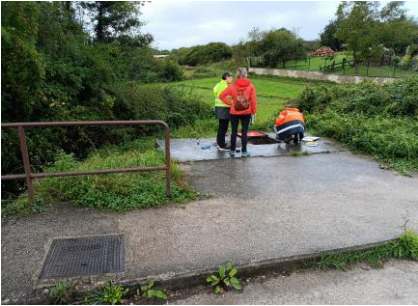
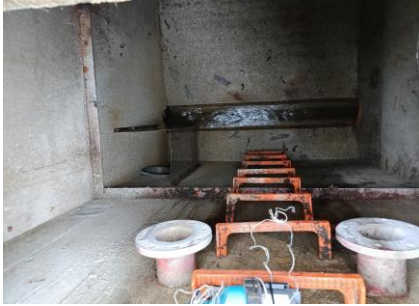
| FICHA DIAGNÓSTICO DEL DESBORDAMIENTO DEL SISTEMA DE SANEAMIENTO (DSS) | | | | | | | |
|---|---|---|---|---|---|---|---|
| ALTSASU BASAMUTUR | ALSASUA | EMISARIO | BUENO | PATES | 568281.349 | 4750175.043 | BZUY22 |
| 9 | ALSASUA-URDIAIN | | 340 CM | 80 CM | NO | | |
| 1 | Punto de medición del desbordamiento | | ALIVIADERO | | | | |
| <p>Se trata de una instalación de NILSA, cuyo objeto es la conducción de aguas residuales. Este tipo de instalaciones, por norma general se clasifican como espacios confinados, dado que se encuentran en un espacio cerrado o en gran parte cerrado, que presenta, para los trabajadores, riesgos razonablemente previsibles de incendio, explosión, pérdida de conocimiento, asfixia o ahogamiento.</p> <p>Por ello como normal general se actuará siempre desde fuera de la arqueta, y solo en los casos en los que sea totalmente imprescindible el acceso al interior, se deberá:</p> <ul style="list-style-type: none"> <li>- Disponer de autorización del responsable</li> <li>- Ventilar con los medios posibles la instalación</li> <li>- Medición de la atmosfera de manera continua</li> <li>- Descenso por escalera fija o portátil del trabajador, siempre asegurado con el arnés, el trípode y el rescatador.</li> <li>- En el exterior de la instalación siempre vigilará el recurso preventivo.</li> </ul> <p>Así mismo como características más reseñables de este punto se encuentran las siguientes:</p> <ul style="list-style-type: none"> <li>-Arqueta de registro vertical de más de 3 metros de profundidad</li> <li>-Con pates en buen estado</li> </ul> | | | | | | | |

| FICHA DIAGNÓSTICO DEL DESBORDAMIENTO DEL SISTEMA DE SANEAMIENTO (DSS) | | | | | | | |
|---|---|---|---|---|---|---|---|
| 5 | Describir la instalación auxiliar | | RADAR | | | | |

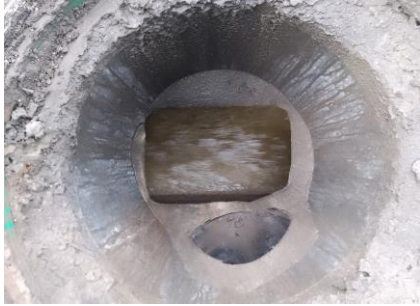
| FICHA DIAGNÓSTICO DEL DESBORDAMIENTO DEL SISTEMA DE SANEAMIENTO (DSS) | | | | | | | |
|---|---|---|---|---|---|---|---|
| ALTSASU PUENTE | ALSASUA | EMISARIO | NORMAL | SIN PATES | 568052,404 | 4749171,58 | ALSL51 |
| 10 | ALSASUA-URDIAIN | | 1m | 0,45 | | | |
| 1 | Punto de medición del desbordamiento | | CANAL, ALTURA DE ALIVIO | | | Situado en la carretera general. Se necesitará permiso para cortar el tráfico. | |
| <p>Se trata de una instalación de NILSA, cuyo objeto es la conducción de aguas residuales. Este tipo de instalaciones, por norma general se clasifican como espacios confinados, dado que se encuentran en un espacio cerrado o en gran parte cerrado, que presenta, para los trabajadores, riesgos razonablemente previsibles de incendio, explosión, pérdida de conocimiento, asfixia o ahogamiento.</p> <p>Por ello como normal general se actuará siempre desde fuera de la arqueta, y solo en los casos en los que sea totalmente imprescindible el acceso al interior, se deberá:</p> <ul style="list-style-type: none"> <li>- Disponer de autorización del responsable</li> <li>- Ventilar con los medios posibles la instalación</li> <li>- Medición de la atmosfera de manera continua</li> <li>- Descenso por escalera fija o portátil del trabajador, siempre asegurado con el arnés, el trípode y el rescatador.</li> <li>- En el exterior de la instalación siempre vigilará el recurso preventivo.</li> </ul> <p>Así mismo como características más reseñables de este punto se encuentran las siguientes:</p> <ul style="list-style-type: none"> <li>-Arqueta de registro vertical de hasta 1,5 metros de profundidad</li> <li>-Sin pates de acceso</li> <li>-Arqueta con pérdida de visibilidad de operario en interior, desde el exterior</li> <li>-Arqueta de registro en carretera pública</li> </ul> | | | | | | | |

| FICHA DIAGNÓSTICO DEL DESBORDAMIENTO DEL SISTEMA DE SANEAMIENTO (DSS) | | | | | | | |
|---|---|---|---|---|---|---|---|
| 5 | Describir la instalación auxiliar | | CSV | | | | |

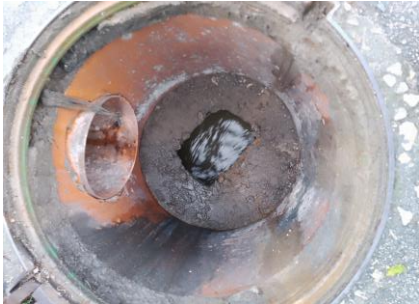
| FICHA DIAGNÓSTICO DEL DESBORDAMIENTO DEL SISTEMA DE SANEAMIENTO (DSS) | | | | | | | |
|---|---|---|---|---|---|---|---|
| ALTSASU JUNTO A FERROCARRIL | ALSASUA | RED | NORMAL | SIN PATES | 568013.6692 | 4749304.377 | ALSL55 |
| ALSL55 | ALSASUA-URDIAIN | | 1,20 | 0,70 | no | | |
| 1 | Punto de medición del desbordamiento | | CANAL, ALTURA DE ALIVIO | | | Situado en la carretera general. Se necesitará permiso para cortar el tráfico. | |
| <p>Se trata de una instalación de NILSA, cuyo objeto es la conducción de aguas residuales. Este tipo de instalaciones, por norma general se clasifican como espacios confinados, dado que se encuentran en un espacio cerrado o en gran parte cerrado, que presenta, para los trabajadores, riesgos razonablemente previsibles de incendio, explosión, pérdida de conocimiento, asfixia o ahogamiento.</p> <p>Por ello como normal general se actuará siempre desde fuera de la arqueta, y solo en los casos en los que sea totalmente imprescindible el acceso al interior, se deberá:</p> <ul style="list-style-type: none"> <li>- Disponer de autorización del responsable</li> <li>- Ventilar con los medios posibles la instalación</li> <li>- Medición de la atmosfera de manera continua</li> <li>- Descenso por escalera fija o portátil del trabajador, siempre asegurado con el arnés, el trípode y el rescatador.</li> <li>- En el exterior de la instalación siempre vigilará el recurso preventivo.</li> </ul> <p>Así mismo como características más reseñables de este punto se encuentran las siguientes:</p> <ul style="list-style-type: none"> <li>-Arqueta de registro vertical de hasta 1,5 metros de profundidad</li> <li>-Sin pates de acceso</li> <li>-Arqueta con pérdida de visibilidad de operario en interior, desde el exterior</li> <li>-Arqueta de registro en carretera pública</li> </ul> | | | | | | | |

| FICHA DIAGNÓSTICO DEL DESBORDAMIENTO DEL SISTEMA DE SANEAMIENTO (DSS) | | | | | | | |
|---|---|---|---|---|---|---|---|
| 5 | Describir la instalación auxiliar | | CSV | | | | |

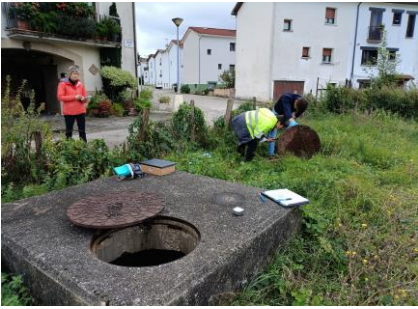
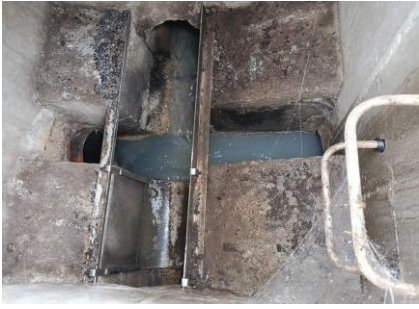
| FICHA DIAGNÓSTICO DEL DESBORDAMIENTO DEL SISTEMA DE SANEAMIENTO (DSS) | | | | | | | |
|---|---|---|---|---|---|---|---|
| ARBIZU COLECTOR GENERAL | ARBIZU | | BUENO | PATES | 578555,63 | 4752183,896 | ARUY2 |
| 16 | ARBIZU-LAKUNTZA | | 200 CM | 15 CM | NO | | |
| 1 | Punto de medición del desbordamiento | | ALIVIADERO | | | | |
| <p>Se trata de una instalación de NILSA, cuyo objeto es la conducción de aguas residuales. Este tipo de instalaciones, por norma general se clasifican como espacios confinados, dado que se encuentran en un espacio cerrado o en gran parte cerrado, que presenta, para los trabajadores, riesgos razonablemente previsibles de incendio, explosión, pérdida de conocimiento, asfixia o ahogamiento.</p> <p>Por ello como normal general se actuará siempre desde fuera de la arqueta, y solo en los casos en los que sea totalmente imprescindible el acceso al interior, se deberá:</p> <ul style="list-style-type: none"> <li>- Disponer de autorización del responsable</li> <li>- Ventilar con los medios posibles la instalación</li> <li>- Medición de la atmosfera de manera continua</li> <li>- Descenso por escalera fija o portátil del trabajador, siempre asegurado con el arnés, el trípode y el rescatador.</li> <li>- En el exterior de la instalación siempre vigilará el recurso preventivo.</li> </ul> <p>Así mismo como características más reseñables de este punto se encuentran las siguientes:</p> <ul style="list-style-type: none"> <li>-Arqueta de registro vertical de 1,5 - 3 metros de profundidad</li> <li>-Con pates en buen estado</li> <li>-Arqueta con pérdida de visibilidad de operario en interior, desde el exterior</li> </ul> | | | | | | | |

| FICHA DIAGNÓSTICO DEL DESBORDAMIENTO DEL SISTEMA DE SANEAMIENTO (DSS) | | | | | | | |
|---|---|---|---|---|---|---|---|
| 5 | Describir la instalación auxiliar | | RADAR | | | | |

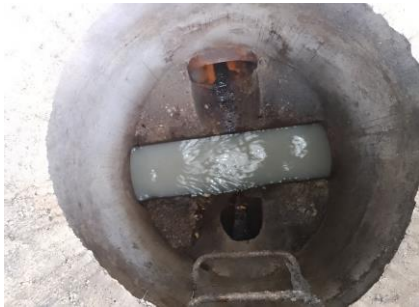
| FICHA DIAGNÓSTICO DEL DESBORDAMIENTO DEL SISTEMA DE SANEAMIENTO (DSS) | | | | | | | |
|---|---|---|---|---|---|---|---|
| LAKUNTZA COLECTOR GENERAL 1 | LAKUNTZA | EMISARIO | BUENO | PATES | 578974 | 4.752.611 | ARLL32 |
| 17 | ARBIZU-LAKUNTZA | | 1,55 | 0,15 | NO | | |
| 1 | Punto de medición del desbordamiento | | CANAL | | | SE HABLA DE PONER UN CUADRO EXTERIOR; ESTA HUBICADO EN EL PARQUIN EMPRESARIAL DE LAKUNZA | |
| <p>Se trata de una instalación de NILSA, cuyo objeto es la conducción de aguas residuales. Este tipo de instalaciones, por norma general se clasifican como espacios confinados, dado que se encuentran en un espacio cerrado o en gran parte cerrado, que presenta, para los trabajadores, riesgos razonablemente previsibles de incendio, explosión, pérdida de conocimiento, asfixia o ahogamiento.</p> <p>Por ello como normal general se actuará siempre desde fuera de la arqueta, y solo en los casos en los que sea totalmente imprescindible el acceso al interior, se deberá:</p> <ul style="list-style-type: none"> <li>- Disponer de autorización del responsable</li> <li>- Ventilar con los medios posibles la instalación</li> <li>- Medición de la atmosfera de manera continua</li> <li>- Descenso por escalera fija o portátil del trabajador, siempre asegurado con el arnés, el trípode y el rescatador.</li> <li>- En el exterior de la instalación siempre vigilará el recurso preventivo.</li> </ul> <p>Así mismo como características más reseñables de este punto se encuentran las siguientes:</p> <ul style="list-style-type: none"> <li>-Arqueta de registro vertical de 1,5 - 3 metros de profundidad</li> <li>-Con pates en mal estado</li> <li>-Arqueta con pérdida de visibilidad de operario en interior, desde el exterior</li> </ul> | | | | | | | |

| FICHA DIAGNÓSTICO DEL DESBORDAMIENTO DEL SISTEMA DE SANEAMIENTO (DSS) | | | | | | | |
|---|---|---|---|---|---|---|---|
| 5 | Describir la instalación auxiliar | | RADAR, SOPORTE NORMAL | | | | |

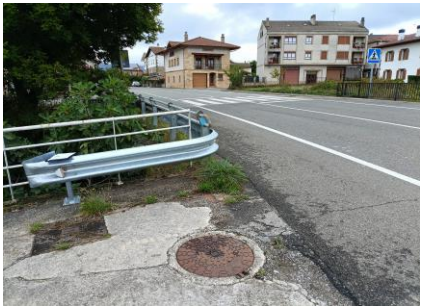
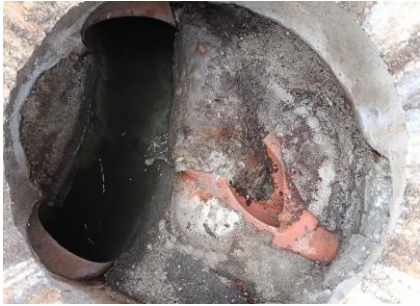
| FICHA DIAGNÓSTICO DEL DESBORDAMIENTO DEL SISTEMA DE SANEAMIENTO (DSS) | | | | | | | |
|---|---|---|---|---|---|---|---|
| ALIVIADERO POLIDEPORTIVO ALBIZU | ALBIZU | | BUENO | NO PATES | 578446,923 | 4751943,014 | ARLL65 |
| ARLL65 | ARBIZU-LAKUNTZA | | 100 CM | 20 CM | NO | | |
| 1 | Punto de medición del desbordamiento | | ALIVIADERO | | | SERIA NECESARIA ANTENA.COLOCAR CSV EN PARTE SUPERIOR HORMIGON ALIVIO | |
| <p>Se trata de una instalación de NILSA, cuyo objeto es la conducción de aguas residuales. Este tipo de instalaciones, por norma general se clasifican como espacios confinados, dado que se encuentran en un espacio cerrado o en gran parte cerrado, que presenta, para los trabajadores, riesgos razonablemente previsibles de incendio, explosión, pérdida de conocimiento, asfixia o ahogamiento.</p> <p>Por ello como norma general se actuará siempre desde fuera de la arqueta, y solo en los casos en los que sea totalmente imprescindible el acceso al interior, se deberá:</p> <ul style="list-style-type: none"> <li>- Disponer de autorización del responsable</li> <li>- Ventilar con los medios posibles la instalación</li> <li>- Medición de la atmósfera de manera continua</li> <li>- Descenso por escalera fija o portátil del trabajador, siempre asegurado con el arnés, el trípode y el rescatador.</li> <li>- En el exterior de la instalación siempre vigilará el recurso preventivo.</li> </ul> <p>Así mismo como características más reseñables de este punto se encuentran las siguientes:</p> <ul style="list-style-type: none"> <li>-Arqueta de registro vertical de hasta 1,5 metros de profundidad</li> <li>-Sin pates de acceso</li> </ul> | | | | | | | |

| FICHA DIAGNÓSTICO DEL DESBORDAMIENTO DEL SISTEMA DE SANEAMIENTO (DSS) | | | | | | | |
|---|---|---|---|---|---|---|---|
| 5 | Describir la instalación auxiliar | | COLOCAR CSV | | | | |

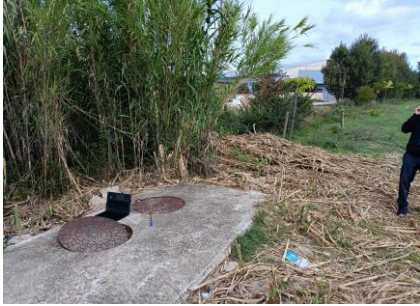
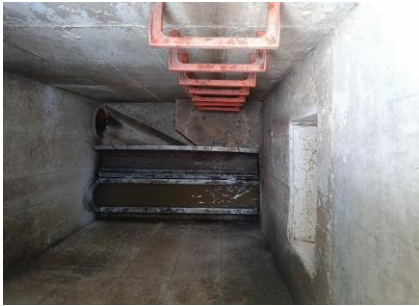
| FICHA DIAGNÓSTICO DEL DESBORDAMIENTO DEL SISTEMA DE SANEAMIENTO (DSS) | | | | | | | |
|---|---|---|---|---|---|---|---|
| ALIVIADORO ARTAJONA CERCA CASCO URBANO | ARTAJONA | ARQUETA | BUENO | PATES | 601753,908 | 4715409,515 | ARJY10 |
| ARJY10 | ARTAJONA | | 300 CM | 135 CM | NO | | |
| 1 | Punto de medición del desbordamiento | | ALIVIADERO | | | MEDIR ALTURA CON 1 RADAR PARA CALCULAR ALIVIO. MEDIR ALTURA ALIVIO CON 2º RADAR | |

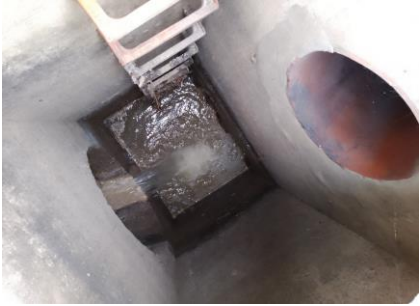
| FICHA DIAGNÓSTICO DEL DESBORDAMIENTO DEL SISTEMA DE SANEAMIENTO (DSS) | | | | | | | |
|---|---|---|---|---|---|---|---|
| BUÑUEL PUNTO 3 | BUÑUEL | EMISARIO | NORMAL | PATES | 629215,715 | 4648487,032 | RAMY2 |
| 11-148 | BAJO EBRO | | 3,55 | 2,25 | NO | | |
| 1 | Punto de medición del desbordamiento | | CANAL | | | Se habla de poner un cuadro fuera | |
| 3 | Prueba de conectividad con un sofrel LT42 (en condiciones reales de medición y con la tapa del pozo cerrada) | | Sin antena 0, Fuera 15 con antena | | | | |
| 5 | Describir la instalación auxiliar | | RADAR SOPORTE NORMAL | | | | |

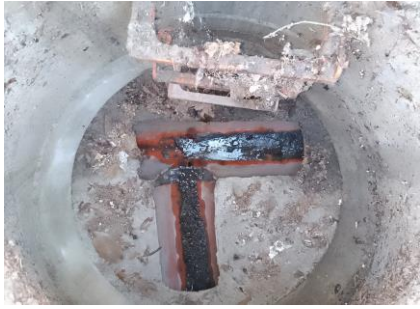
| FICHA DIAGNÓSTICO DEL DESBORDAMIENTO DEL SISTEMA DE SANEAMIENTO (DSS) | | | | | | | |
|---|---|---|---|---|---|---|---|
| ZONA CUARTEL | SAN ADRIAN | EMISARIO | NORMAL | PATES | 587.775 | 4.687.675 | |
| 03-116 | BAJO EGA | | 1,50 | 1,50 | | | |
| 1 | Punto de medición del desbordamiento | | ALIVIO | | | PERMISO DE TRABAJO PARA CORTAR LA CALLE O DESVIAR TRAFICO (CRUZE) LIMPIAR | |
| 3 | Prueba de conectividad con un sofrel LT42 (en condiciones reales de medición y con la tapa del pozo cerrada) | | 14dB | | | | |
| 5 | Describir la instalación auxiliar | | RADAR SOPORTE NORMAL | | | | |

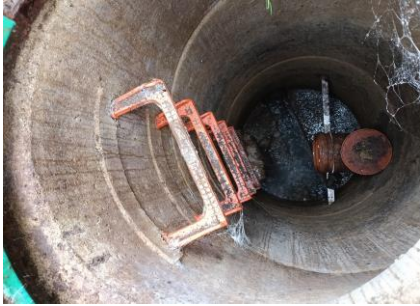
| FICHA DIAGNÓSTICO DEL DESBORDAMIENTO DEL SISTEMA DE SANEAMIENTO (DSS) | | | | | | | |
|---|---|---|---|---|---|---|---|
| ARRAIOTZ COLECTOR | ARRAIOTZ | EMISARIO | BUENO | 5 PATES | 616407,393 | 4777467,648 | BSAL2 |
| 14-53 | BAZTAN | | 255CM | 100CM | NO | | |
| 1 | Punto de medición del desbordamiento | | ALTURA ALIVIADERO | | | EN FINCA PARTICULAR CON ACCESO | |
| 3 | Prueba de conectividad con un sofrel LT42 (en condiciones reales de medición y con la tapa del pozo cerrada) | | 11 SIN ANTENA 18 CON ANTENA | | | | |
| 5 | Describir la instalación auxiliar | | RADAR. SOPORTE LARGO | | | | |

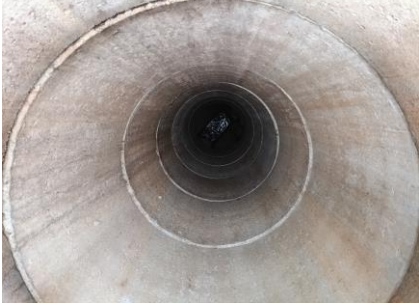
| FICHA DIAGNÓSTICO DEL DESBORDAMIENTO DEL SISTEMA DE SANEAMIENTO (DSS) | | | | | | | |
|---|---|---|---|---|---|---|---|
| GARTZAIN P-58 | GARTZAIN | EMISARIO | NORMAL | SIN PATES | 619403,226 | 4776978,404 | BAZP48 |
| 6-53 | BAZTAN | | 520CM | 45CM | NO | | |
| 1 | Punto de medición del desbordamiento | | ALTURA ALIVIADERO | | | INTERIOR FINCA PRIVADA, JUNTO A CARRETERA | |
| 3 | Prueba de conectividad con un sofrel LT42 (en condiciones reales de medición y con la tapa del pozo cerrada) | | 19 CON ANTENA. 24 SIN ANTENA | | | | |

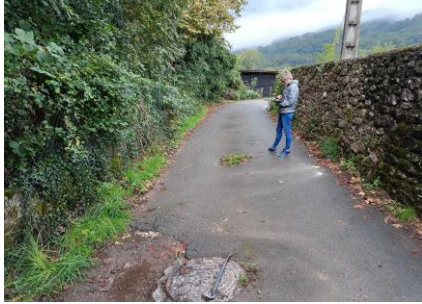
| FICHA DIAGNÓSTICO DEL DESBORDAMIENTO DEL SISTEMA DE SANEAMIENTO (DSS) | | | | | | | |
|---|---|---|---|---|---|---|---|
| OHARRITZ (CONVENTO) | OHARRITZ | EMISARIO | NORMAL | 6 PATES | 617395,128 | 4777445,88 | BOHM2 |

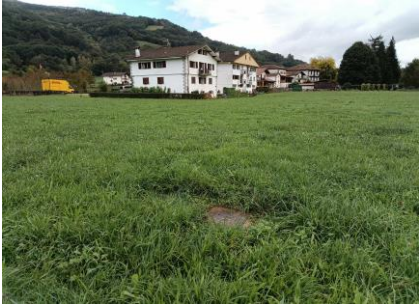
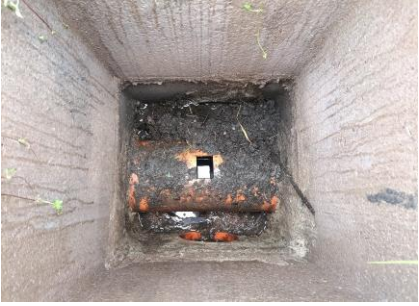
| FICHA DIAGNÓSTICO DEL DESBORDAMIENTO DEL SISTEMA DE SANEAMIENTO (DSS) | | | | | | | |
|---|---|---|---|---|---|---|---|
| ALIVIADERO CERCANO GASOLINERA SIMPLY | ARIZKUN | CAMPA | NORMAL. SUCIO | NO PATES | 616202,497 | 4777419,205 | BSAL6 |

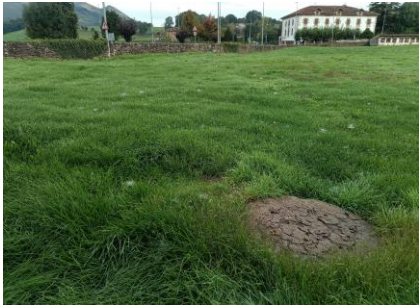
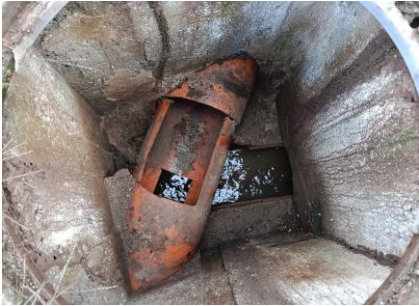
| FICHA DIAGNÓSTICO DEL DESBORDAMIENTO DEL SISTEMA DE SANEAMIENTO (DSS) | | | | | | | |
|---|---|---|---|---|---|---|---|
| ALIVIADERO CERCANO CAMPO DE GUANTE DE ARIZKUN | ARIZKUN | EN FINCA PRIVADA | BUENO | NO TIENE PATES | 623775,078 | 4781830,804 | B EGL24 |

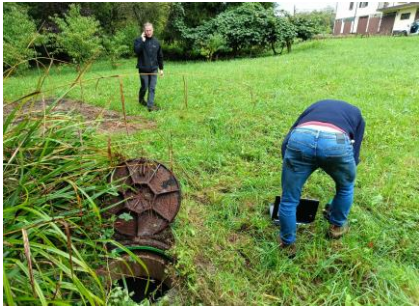
| FICHA DIAGNÓSTICO DEL DESBORDAMIENTO DEL SISTEMA DE SANEAMIENTO (DSS) | | | | | | | |
|---|---|---|---|---|---|---|---|
| ALIVIADERO ULTRAMARINOS ZUBIONDO | ARRAIOZ | RED | NORMAL | 8 PATES | 616579,787 | 4777507,886 | BZEL4 |

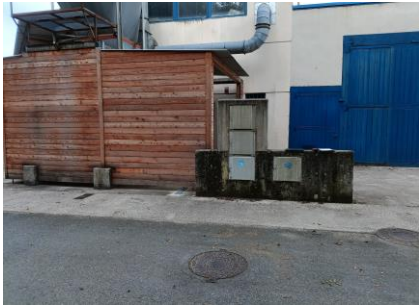
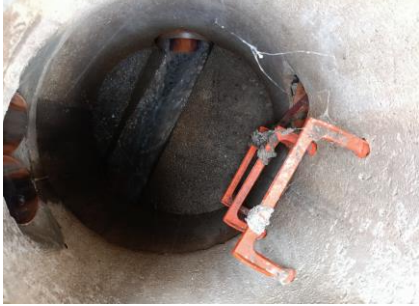
| FICHA DIAGNÓSTICO DEL DESBORDAMIENTO DEL SISTEMA DE SANEAMIENTO (DSS) | | | | | | | |
|---|---|---|---|---|---|---|---|
| ALIVIADERO POLIGONO INDUSTRIAL ORDOKI 1 | ARIZKUN | RED | NORMAL | 3 PATES | 622685,026 | 4781588,718 | B EGL2 |

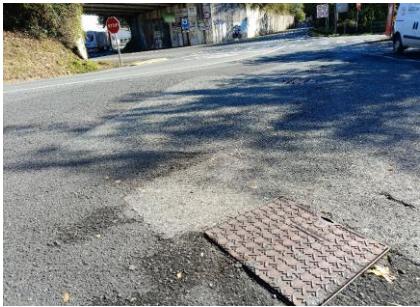
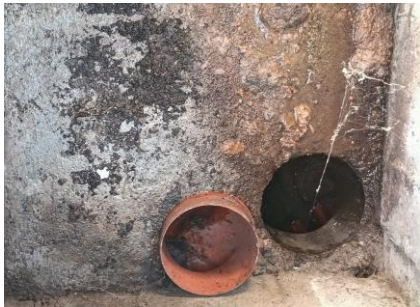
| FICHA DIAGNÓSTICO DEL DESBORDAMIENTO DEL SISTEMA DE SANEAMIENTO (DSS) | | | | | | | |
|---|---|---|---|---|---|---|---|
| GOIENA CROSSFIT ALIVIADERO 1 | BERA | RED | NORMAL | SIN PATES | 605213,906 | 4792233,986 | BGOL1 |

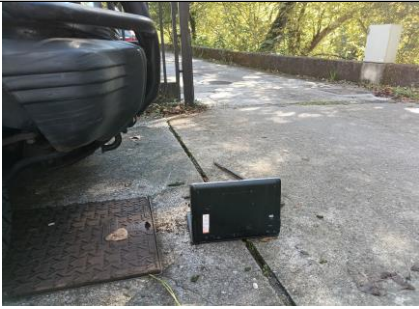
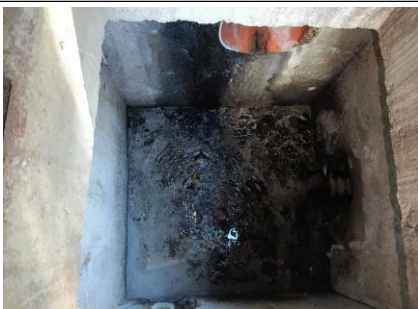
| FICHA DIAGNÓSTICO DEL DESBORDAMIENTO DEL SISTEMA DE SANEAMIENTO (DSS) | | | | | | | |
|---|---|---|---|---|---|---|---|
| GOIENA CROSSFIT ALIVIADERO 2 | BERA | | NORMAL | SIN PATES | 605259,921 | 4792242,076 | BGNL1 |

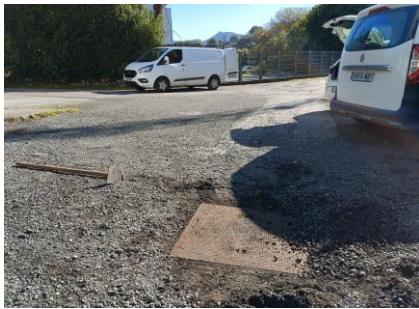
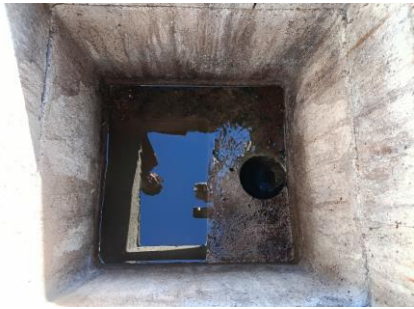
| FICHA DIAGNÓSTICO DEL DESBORDAMIENTO DEL SISTEMA DE SANEAMIENTO (DSS) | | | | | | | |
|---|---|---|---|---|---|---|---|
| ALIVIADERO ZALAIN 2 | BERA | RED | NORMAL | SIN PATES | 605255,074 | 4792300,106 | BGML2 |

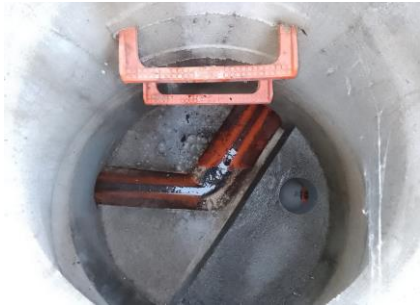
| FICHA DIAGNÓSTICO DEL DESBORDAMIENTO DEL SISTEMA DE SANEAMIENTO (DSS) | | | | | | | |
|---|---|---|---|---|---|---|---|
| ALIVIADERO SAVERA 3 | BERA | RED | NORMAL | PATES | 605671,417 | 4792613,987 | BGBL2 |

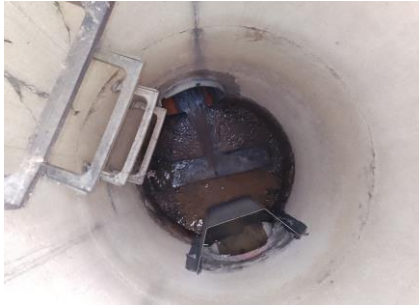
| FICHA DIAGNÓSTICO DEL DESBORDAMIENTO DEL SISTEMA DE SANEAMIENTO (DSS) | | | | | | | |
|---|---|---|---|---|---|---|---|
| ARQUETA EMISARIO EN ANGULO RECTO(PREVIO CRUCE ACEQ | CARCASTILLO | EMISARIO | Bueno plataforma de hormigon | Pates | 626959,973 | 4693922,175 | AOMY1 |

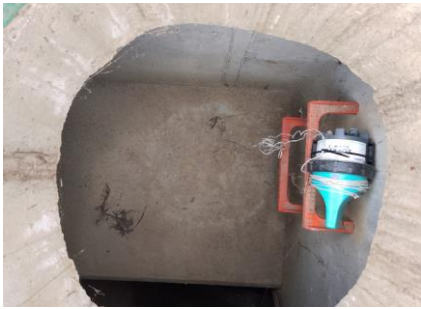
| FICHA DIAGNÓSTICO DEL DESBORDAMIENTO DEL SISTEMA DE SANEAMIENTO (DSS) | | | | | | | |
|---|---|---|---|---|---|---|---|
| ARQUETA LAVADERO, INICIO EMISARIO MURILLO EL FRUTO | MURILLO EL FRUTO | | Bueno | Pates | 626953,626 | 4694247,1 | MUFY11 |
| 55 | CARCASTILLO-MURILLO EL FRUTO | | 2,60m | 1m | | | |
| 1 | Punto de medición del desbordamiento | | DattaLogger | | | Pozo vertical situado debajo de una plataforma de hormigon en el campo tras pasar la canal de riego , limpiar | |
| 3 | Prueba de conectividad con un sofrel LT42 (en condiciones reales de medición y con la tapa del pozo cerrada) | | 21 | | | | |
| 4 | Ubicación del Interruptor de nivel | | Encima del canal | | | | |
| 5 | Describir la instalación auxiliar | | Radar | | | | |

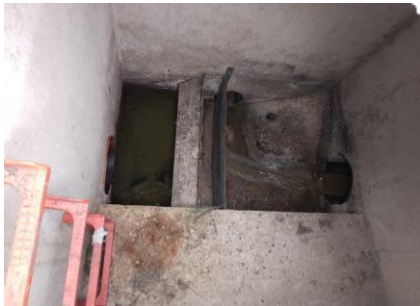
| FICHA DIAGNÓSTICO DEL DESBORDAMIENTO DEL SISTEMA DE SANEAMIENTO (DSS) | | | | | | | |
|---|---|---|---|---|---|---|---|
| ARQUETA-ALIV<br>COMIENZO<br>EMISARIO CTRA<br>M.OLIVA | CARCASTILLO | EMISARIO | Bueno | Pates | 627654,571 | 4692624,987 | CARY20 |
| 58 | CARCASTILLO-MURILLO EL FRUTO | | 2,60m | 0,65m | | | |
| 1 | Punto de medición del desbordamiento | | DattaLogger | | | NO LIMPIAR ____ COGER<br>TRIANGULO DEL VERTEDER, ALTO<br>POR ANCHO Y NUMERO DE<br>VEERTICES, ANCHURA TOTAL DEL<br>VERTEDERO CHAPA TRIANGULOS | |
| 3 | Prueba de conectividad con un sofrel LT42 (en condiciones reales de medición y con la tapa del pozo cerrada) | | 15 | | | | |
| 4 | Ubicación del Interruptor de nivel | | Enciama de la salida (entrada y canal en curva) | | | | |
| 5 | Describir la instalación auxiliar | | Radar | | | | |

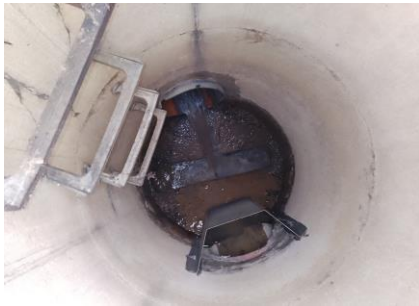
| FICHA DIAGNÓSTICO DEL DESBORDAMIENTO DEL SISTEMA DE SANEAMIENTO (DSS) | | | | | | | |
|---|---|---|---|---|---|---|---|
| ARQUETA LAVADERO, INICIO EMISARIO MURILLO EL FRUTO | MURILLO EL FRUTO | EMISARIO | Bueno | Pates | 626963 | 4.694.232 | MUFL9 |
| MUFL9 | CARCASTILLO-MURILLO EL FRUTO | | 2,90m | 0,40m | | | |
| 1 | Punto de medición del desbordamiento | | DattaLogger | | | Zarzales unica arqueta de hormigon que sobresale del suelo, limpiar | |
| 3 | Prueba de conectividad con un sofrel LT42 (en condiciones reales de medición y con la tapa del pozo cerrada) | | 17 | | | | |
| 4 | Ubicación del Interruptor de nivel | | Medir sobre la canal | | | | |
| 5 | Describir la instalación auxiliar | | Radar | | | | |

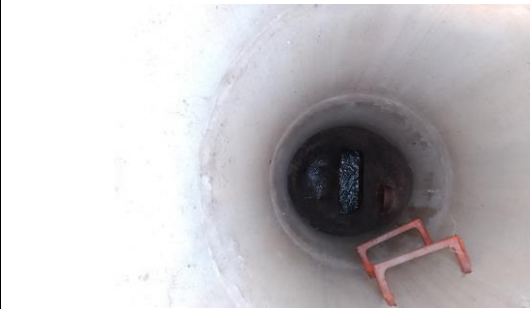
| FICHA DIAGNÓSTICO DEL DESBORDAMIENTO DEL SISTEMA DE SANEAMIENTO (DSS) | | | | | | | |
|---|---|---|---|---|---|---|---|
| MONASTERIO CASTELLON | FITERO | RED | BUENO | PATES | 594464,255 | 4656487,961 | FREL10 |
| 229 | FITERO | | 3.30 | 0.30 | NO | | |
| 1 | Punto de medición del desbordamiento | | POZO CANAL | | | PERMISO DE CARRETERA | |
| 3 | Prueba de conectividad con un sofrel LT42 (en condiciones reales de medición y con la tapa del pozo cerrada) | | 19 | | | | |
| 5 | Describir la instalación auxiliar | | RADAR SOPORTE NORMAL | | | | |

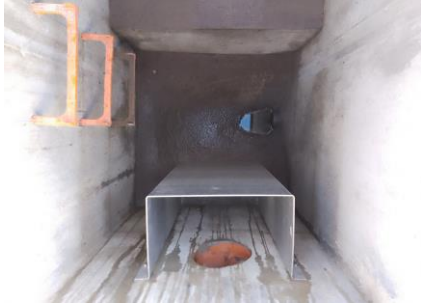
| FICHA DIAGNÓSTICO DEL DESBORDAMIENTO DEL SISTEMA DE SANEAMIENTO (DSS) | | | | | | | |
|---|---|---|---|---|---|---|---|
| FITERO ALIVIADERO SIFON | FITERO | EMISARIO | BUENO | PATES | 595228 | 4656320 | |
| | FITERO | | 2.30 | 0.90 | NO | | |
| 1 | Punto de medición del desbordamiento | | ALIVIO | | | INSTALAR CUADRO EXTERIOR HAY QUE HACER PASAMUROS | |
| 3 | Prueba de conectividad con un sofrel LT42 (en condiciones reales de medición y con la tapa del pozo cerrada) | | SIN ANTENA 10 ; CON ANTENA 12 | | | | |
| 4 | Ubicación del Interruptor de nivel | | INTERIOR ARQUETA ALIVIO | | | | |
| 5 | Describir la instalación auxiliar | | RADAR SOPORTE NORMAL | | | | |

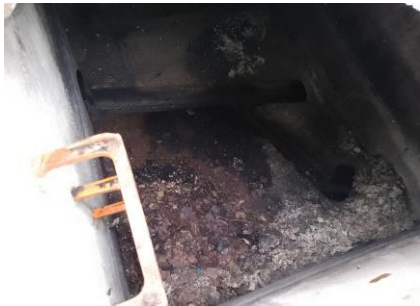
| FICHA DIAGNÓSTICO DEL DESBORDAMIENTO DEL SISTEMA DE SANEAMIENTO (DSS) | | | | | | | |
|---|---|---|---|---|---|---|---|
| COLECTOR MUGIRO | MUGIRO | EMISARIO | NORMAL | PATES | 590995,761 | 4760428,295 | MUGY23 |
| 42 | LEKUNBERRI | | 2M | 0,65 | NO | | |
| 1 | Punto de medición del desbordamiento | | CANAL Y MURO DE ALIVIO | | | | |
| 3 | Prueba de conectividad con un sofrel LT42 (en condiciones reales de medición y con la tapa del pozo cerrada) | | FUERA 20 ,DENTRO 10 | | | | |
| 4 | Ubicación del Interruptor de nivel | | DEPOSITO DE REGISTRO, INTETIOR ARQUETA | | | | |
| 5 | Describir la instalación auxiliar | | CSV MURO DE ALIVIO Y RADAR SOPORTE NORMAL | | | | |

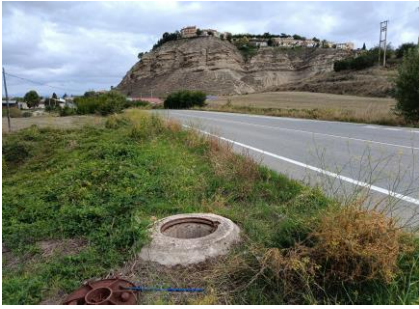
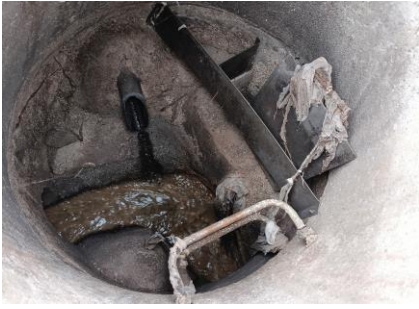
| FICHA DIAGNÓSTICO DEL DESBORDAMIENTO DEL SISTEMA DE SANEAMIENTO (DSS) | | | | | | | |
|---|---|---|---|---|---|---|---|
| DESBORDAMIENTO 2 | LERIN | EMISARIO | NORMAL SUCIO | 2 PATES | 584074,953 | 4703339,674 | LESL12 |
| 51-02 | LERIN | | 185 CM | 60 CM | NO | | |
| 1 | Punto de medición del desbordamiento | | ALIVIADERO | | | 2 DEFLECTORES EXIJE LIMPIEZA JUNTO A CARRETERA CHALECOS SEÑALIZACION POR CARRETERA | |
| 3 | Prueba de conectividad con un sofrel LT42 (en condiciones reales de medición y con la tapa del pozo cerrada) | | 24 | | | | |
| 5 | Describir la instalación auxiliar | | RADAR SOPORTE NORMAL | | | | |
| <p>Se trata de una instalación de NILSA, cuyo objeto es la conducción de aguas residuales. Este tipo de instalaciones, por norma general se clasifican como espacios confinados, dado que se encuentran en un espacio cerrado o en gran parte cerrado, que presenta, para los trabajadores, riesgos razonablemente previsibles de incendio, explosión, pérdida de conocimiento, asfixia o ahogamiento.</p> <p>Por ello como norma general se actuará siempre desde fuera de la arqueta, y solo en los casos en los que sea totalmente imprescindible el acceso al interior, se deberá:</p> <ul style="list-style-type: none"> <li>- Disponer de autorización del responsable</li> <li>- Ventilar con los medios posibles la instalación</li> <li>- Medición de la atmosfera de manera continua</li> <li>- Descenso por escalera fija o portátil del trabajador, siempre asegurado con el arnés, el trípode y el rescatador.</li> <li>- En el exterior de la instalación siempre vigilará el recurso preventivo.</li> </ul> <p>Así mismo como características más reseñables de este punto se encuentran las siguientes:</p> <ul style="list-style-type: none"> <li>-Arqueta de registro vertical de 1,5 - 3 metros de profundidad</li> <li>-Con pates en mal estado</li> </ul> | | | | | | | |

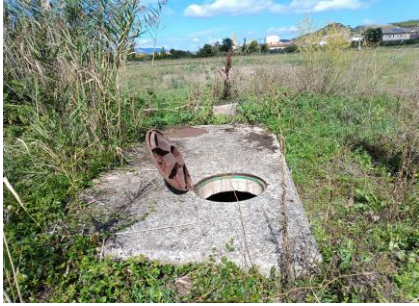
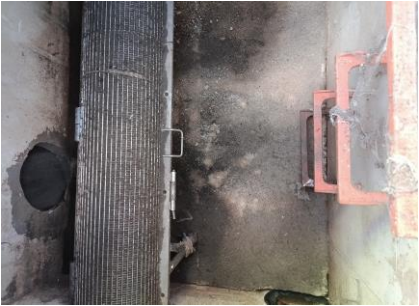
| FICHA DIAGNÓSTICO DEL DESBORDAMIENTO DEL SISTEMA DE SANEAMIENTO (DSS) | | | | | | | |
|---|---|---|---|---|---|---|---|
| ARQUETA ALIVIADERO LOS ARCOS | LOS ARCOS | ARQUETA | BUENO | PATES | 566494,989 | 4712660,738 | LOS9 |
| <p>Se trata de una instalación de NILSA, cuyo objeto es la conducción de aguas residuales. Este tipo de instalaciones, por norma general se clasifican como espacios confinados, dado que se encuentran en un espacio cerrado o en gran parte cerrado, que presenta, para los trabajadores, riesgos razonablemente previsibles de incendio, explosión, pérdida de conocimiento, asfixia o ahogamiento.</p> <p>Por ello como normal general se actuará siempre desde fuera de la arqueta, y solo en los casos en los que sea totalmente imprescindible el acceso al interior, se deberá:</p> <ul style="list-style-type: none"> <li>- Disponer de autorización del responsable</li> <li>- Ventilar con los medios posibles la instalación</li> <li>- Medición de la atmosfera de manera continua</li> <li>- Descenso por escalera fija o portátil del trabajador, siempre asegurado con el arnés, el trípode y el rescatador.</li> <li>- En el exterior de la instalación siempre vigilará el recurso preventivo.</li> </ul> <p>Así mismo como características más reseñables de este punto se encuentran las siguientes:</p> <ul style="list-style-type: none"> <li>-Arqueta de registro vertical de 1,5 - 3 metros de profundidad</li> <li>-Con pates en buen estado</li> </ul> | | | | | | | |

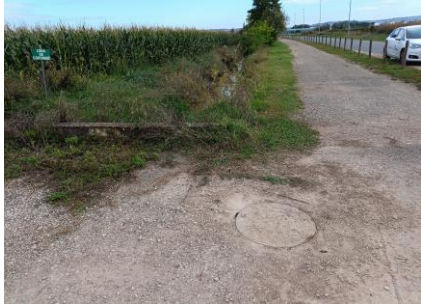
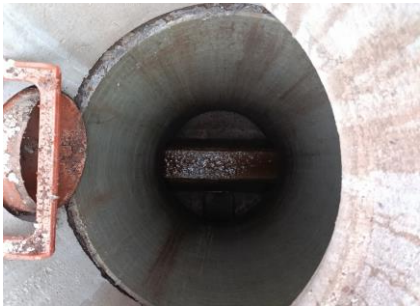
| FICHA DIAGNÓSTICO DEL DESBORDAMIENTO DEL SISTEMA DE SANEAMIENTO (DSS) | | | | | | | |
|---|---|---|---|---|---|---|---|
| ALIVIADERO CANAL DE RIO NUEVO | MENDAVIA | RED | BUENO | PATES | 565102,844 | 4698165,046 | MEDL15 |
| <p>Se trata de una instalación de NILSA, cuyo objeto es la conducción de aguas residuales. Este tipo de instalaciones, por norma general se clasifican como espacios confinados, dado que se encuentran en un espacio cerrado o en gran parte cerrado, que presenta, para los trabajadores, riesgos razonablemente previsibles de incendio, explosión, pérdida de conocimiento, asfixia o ahogamiento.</p> <p>Por ello como normal general se actuará siempre desde fuera de la arqueta, y solo en los casos en los que sea totalmente imprescindible el acceso al interior, se deberá:</p> <ul style="list-style-type: none"> <li>- Disponer de autorización del responsable</li> <li>- Ventilar con los medios posibles la instalación</li> <li>- Medición de la atmosfera de manera continua</li> <li>- Descenso por escalera fija o portátil del trabajador, siempre asegurado con el arnés, el trípode y el rescatador.</li> <li>- En el exterior de la instalación siempre vigilará el recurso preventivo.</li> </ul> <p>Así mismo como características más reseñables de este punto se encuentran las siguientes:</p> <ul style="list-style-type: none"> <li>-Arqueta de registro vertical de 1,5 - 3 metros de profundidad</li> <li>-Con pates en buen estado</li> </ul> | | | | | | | |

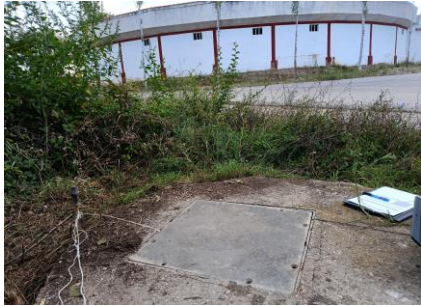
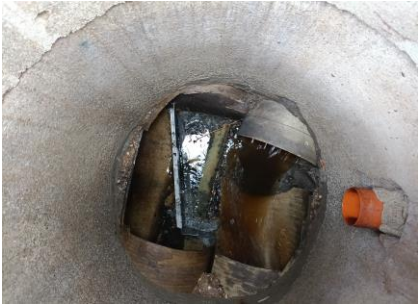
| FICHA DIAGNÓSTICO DEL DESBORDAMIENTO DEL SISTEMA DE SANEAMIENTO (DSS) | | | | | | | |
|---|---|---|---|---|---|---|---|
| ALIVIADERO PLAZA DE TOROS | MENDAVIA | RED | NORMAL | SIN PATES | 564867,658 | 4697999,58 | MEDL10 |
| <p>Se trata de una instalación de NILSA, cuyo objeto es la conducción de aguas residuales. Este tipo de instalaciones, por norma general se clasifican como espacios confinados, dado que se encuentran en un espacio cerrado o en gran parte cerrado, que presenta, para los trabajadores, riesgos razonablemente previsibles de incendio, explosión, pérdida de conocimiento, asfixia o ahogamiento.</p> <p>Por ello como norma general se actuará siempre desde fuera de la arqueta, y solo en los casos en los que sea totalmente imprescindible el acceso al interior, se deberá:</p> <ul style="list-style-type: none"> <li>- Disponer de autorización del responsable</li> <li>- Ventilar con los medios posibles la instalación</li> <li>- Medición de la atmosfera de manera continua</li> <li>- Descenso por escalera fija o portátil del trabajador, siempre asegurado con el arnés, el trípode y el rescatador.</li> <li>- En el exterior de la instalación siempre vigilará el recurso preventivo.</li> </ul> <p>Así mismo como características más reseñables de este punto se encuentran las siguientes:</p> <ul style="list-style-type: none"> <li>-Arqueta de registro vertical de 1,5 - 3 metros de profundidad</li> <li>-Sin pates de acceso</li> </ul> | | | | | | | |

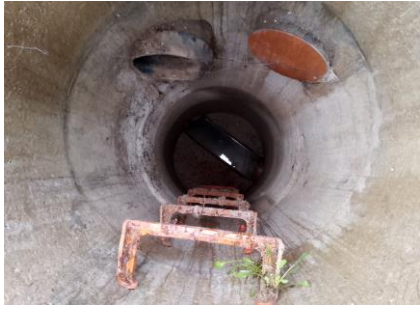
| FICHA DIAGNÓSTICO DEL DESBORDAMIENTO DEL SISTEMA DE SANEAMIENTO (DSS) | | | | | | | |
|---|---|---|---|---|---|---|---|
| MONTEAGUDO ALIVIO TEJAN | MONTEAGUDO | RED | NORMAL | PATES | 608321,328 | 4646904,458 | MOIL4 |

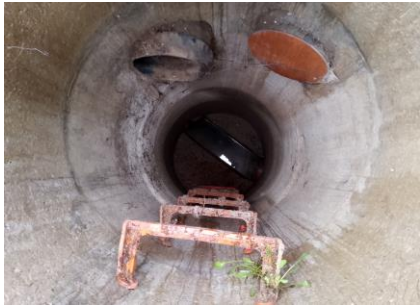
| FICHA DIAGNÓSTICO DEL DESBORDAMIENTO DEL SISTEMA DE SANEAMIENTO (DSS) | | | | | | | |
|---|---|---|---|---|---|---|---|
| MONTEAGUDO FINAL CALLE | MONTEAGUDO | RED | BUENO | SIN PATES | 608074,332 | 4646796,239 | ACML3 |

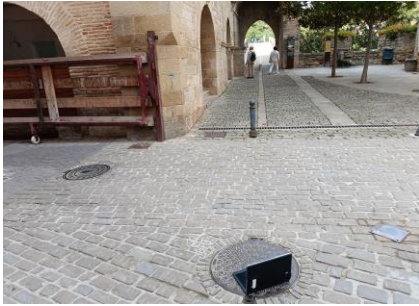
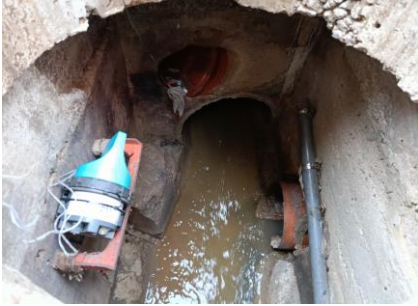
| FICHA DIAGNÓSTICO DEL DESBORDAMIENTO DEL SISTEMA DE SANEAMIENTO (DSS) | | | | | | | |
|---|---|---|---|---|---|---|---|
| PUENTE MEDIEVAL CRUCE MAYOR Y SAN PEDRO | PUENTE LA REINA | RED | BUENO | 1 PATE | 596857,222 | 4725011,634 | PLRL39 |
| 04-109 | PUENTE LA REINA | | 142 CM | 40 CM | NO | | |
| 1 | Punto de medición del desbordamiento | | ALIVIADERO | | | COLOCAR SOPORTE LARGO Y PLANO | |

| FICHA DIAGNÓSTICO DEL DESBORDAMIENTO DEL SISTEMA DE SANEAMIENTO (DSS) | | | | | | | |
|---|---|---|---|---|---|---|---|
| 5 | Describir la instalación auxiliar | | COLOCAR RADAR | | | | |

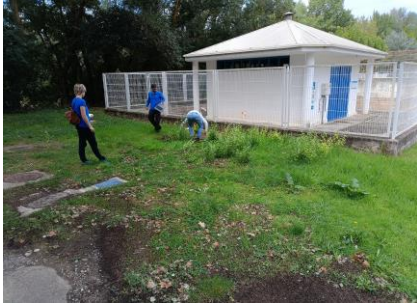
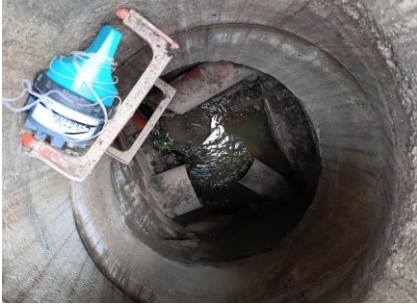
| FICHA DIAGNÓSTICO DEL DESBORDAMIENTO DEL SISTEMA DE SANEAMIENTO (DSS) | | | | | | | |
|---|---|---|---|---|---|---|---|
| COLECTOR PLUVIALES B VALLECAS CON CONEXIÓN FECALES | SANGUESA | RED | MALO.EXIJE LIMPIEZA PREVIA | PATES. 2 UNIDADES | 640848,809 | 4714398,061 | SABL5 |
| 69 | SANGUESA | | 2250 CM | 15 CM | NO | | |
| 1 | Punto de medición del desbordamiento | | ALIVIADERO | | | SOPORTE NORMAL CORTO | |

| FICHA DIAGNÓSTICO DEL DESBORDAMIENTO DEL SISTEMA DE SANEAMIENTO (DSS) | | | | | | | |
|---|---|---|---|---|---|---|---|
| 5 | Describir la instalación auxiliar | | RADAR.SOPORTE NORMAL CORTO | | | | |

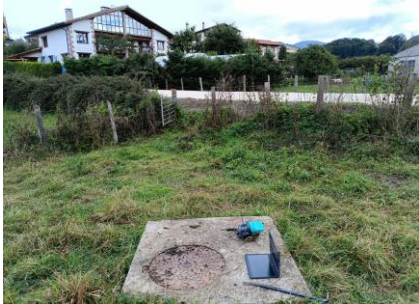
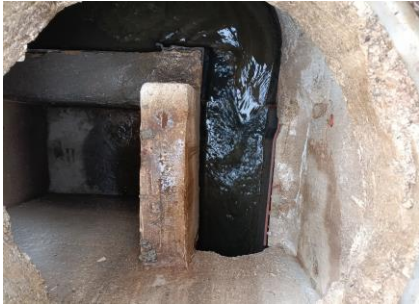
| FICHA DIAGNÓSTICO DEL DESBORDAMIENTO DEL SISTEMA DE SANEAMIENTO (DSS) | | | | | | | |
|---|---|---|---|---|---|---|---|
| ALIVIADERO CABECERA COLECTOR EN ARRAITZ | ARRAITZ | EMISARIO | NORMAL | SIN PATES | 610102,863 | 4761797,538 | ULAY78 |
| 46 | ULTZAMA | | 100CM | 15CM | NO | | |
| 1 | Punto de medición del desbordamiento | | INTERIOR ARQUETA | | | UBICADO EN FINCA PARTICULAR FRENTE A VAQUERIA | |

| FICHA DIAGNÓSTICO DEL DESBORDAMIENTO DEL SISTEMA DE SANEAMIENTO (DSS) | | | | | | | |
|---|---|---|---|---|---|---|---|
| 5 | Describir la instalación auxiliar | | CSV | | | | |

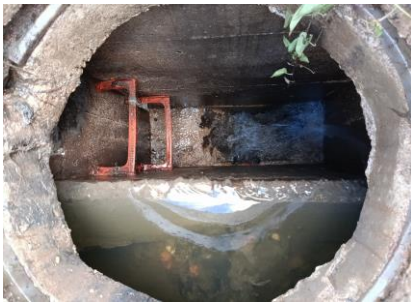
| FICHA DIAGNÓSTICO DEL DESBORDAMIENTO DEL SISTEMA DE SANEAMIENTO (DSS) | | | | | | | |
|---|---|---|---|---|---|---|---|
| ALIVIADERO PREVIO A IRAIZOTZ | IRAIZOTZ | RED | MALO. SUCIO | SIN PATES | 608190,477 | 4761359,973 | AAUL1 |
| AAUL1 | ULTZAMA | | 150CM | NO PROCEDE. ES INVERSO | NO | | |
| 1 | Punto de medición del desbordamiento | | BORDE DE ALIVIADERO | | | EN FINCA PARTICULAR INVERTIDO, CANAL VIERTI A ALIVIADERO. HAY QUE REALIZAR LIMPIEZA PREVIA | |

| FICHA DIAGNÓSTICO DEL DESBORDAMIENTO DEL SISTEMA DE SANEAMIENTO (DSS) | | | | | | | |
|---|---|---|---|---|---|---|---|
| 5 | Describir la instalación auxiliar | | CSV | | | | |

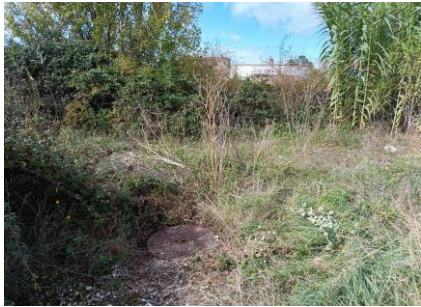
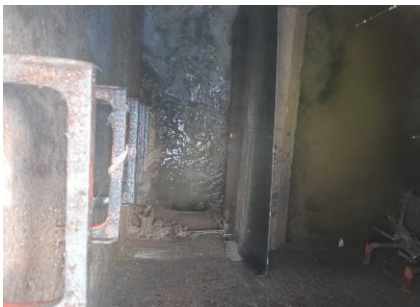
| FICHA DIAGNÓSTICO DEL DESBORDAMIENTO DEL SISTEMA DE SANEAMIENTO (DSS) | | | | | | | |
|---|---|---|---|---|---|---|---|
| ARQUETA ALIVIADERO PREVIO EDAR VIANA | VIANA | ARQUETA | NORMAL | PATES | 551704,647 | 4705762,916 | VANY1 |
| VANY1 | VIANA | | 350 CM | 225 CM | NO | | |
| 1 | Punto de medición del desbordamiento | | ALIVIADERO | | | CON DEFLECTOR POZO SUCIO | |

| FICHA DIAGNÓSTICO DEL DESBORDAMIENTO DEL SISTEMA DE SANEAMIENTO (DSS) | | | | | | | |
|---|---|---|---|---|---|---|---|
| 5 | Describir la instalación auxiliar | | RADAR SOPORTE LARGO | | | | |

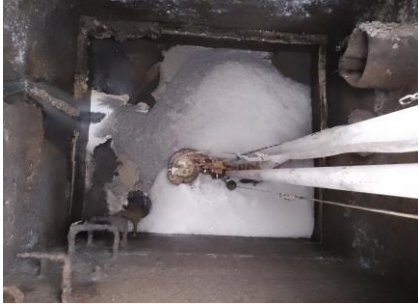
| FICHA DIAGNÓSTICO DEL DESBORDAMIENTO DEL SISTEMA DE SANEAMIENTO (DSS) | | | | | | | |
|---|---|---|---|---|---|---|---|
| VILLAFRANCA RED 1 | VILLAFRANCA | RED | DETERIORADO | PATES MAL ESTADO | 603668,908 | 4681930,469 | VBNB1 |
| 87 | VILLAFRANCA | | 3.60 | 2.70 | SI | | |
| 1 | Punto de medición del desbordamiento | | INTERIOR POZO DE BOMBEO | | | se quiere meter un dattaloguer para coger los alivios y mas adelante PLC a telecontrol | |

| FICHA DIAGNÓSTICO DEL DESBORDAMIENTO DEL SISTEMA DE SANEAMIENTO (DSS) | | | | | | | |
|---|---|---|---|---|---|---|---|
| 5 | Describir la instalación auxiliar | | Radar soporte normal y boya | | | | |

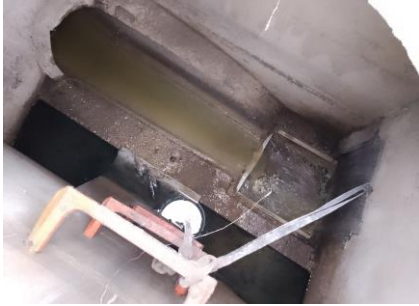
| FICHA DIAGNÓSTICO DEL DESBORDAMIENTO DEL SISTEMA DE SANEAMIENTO (DSS) | | | | | | | |
|---|---|---|---|---|---|---|---|
| VILLAFRANCA<br>CALLE RIO GRANDE | VILLAFRANCA | RED | BUENO | PATES | 602871,962 | 4681614,778 | VIML6 |
| VIML6 | VILLAFRANCA | | 2.30 | 0.35 | NO | | |
| 1 | Punto de medición del desbordamiento | | CANAL POZO | | | PERMISO CARRETRA | |

| FICHA DIAGNÓSTICO DEL DESBORDAMIENTO DEL SISTEMA DE SANEAMIENTO (DSS) | | | | | | | |
|---|---|---|---|---|---|---|---|
| 5 | Describir la instalación auxiliar | | RADAR SOPORTE NORMAL | | | | |

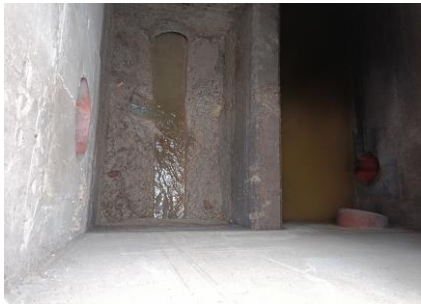
| FICHA DIAGNÓSTICO DEL DESBORDAMIENTO DEL SISTEMA DE SANEAMIENTO (DSS) | | | | | | | |
|---|---|---|---|---|---|---|---|
| MIRANDA DE ARGA(GUARDIA CIVIL) | MIRANDA DE ARGA | RED | BUENO | NO PATES | 42.482.471 | -1.821.373 | MIRY4 |

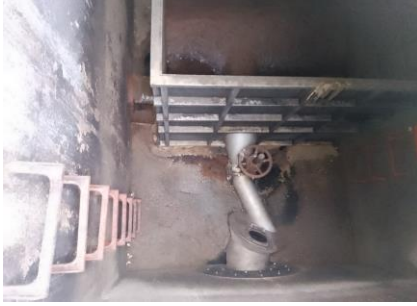
| FICHA DIAGNÓSTICO DEL DESBORDAMIENTO DEL SISTEMA DE SANEAMIENTO (DSS) | | | | | | | |
|---|---|---|---|---|---|---|---|
| EMISARIO CADREITA | CADREITA | EMISARIO | BUENO | PATES | 607.346 | 4.675.198 | CADX32 |
