RESUMEN ACCIÓN C8

APLICACIÓN ESPACIO URBANO LEGAZPI

Legazpi

Proyecto Europeo LIFE: Good Local Adapt.

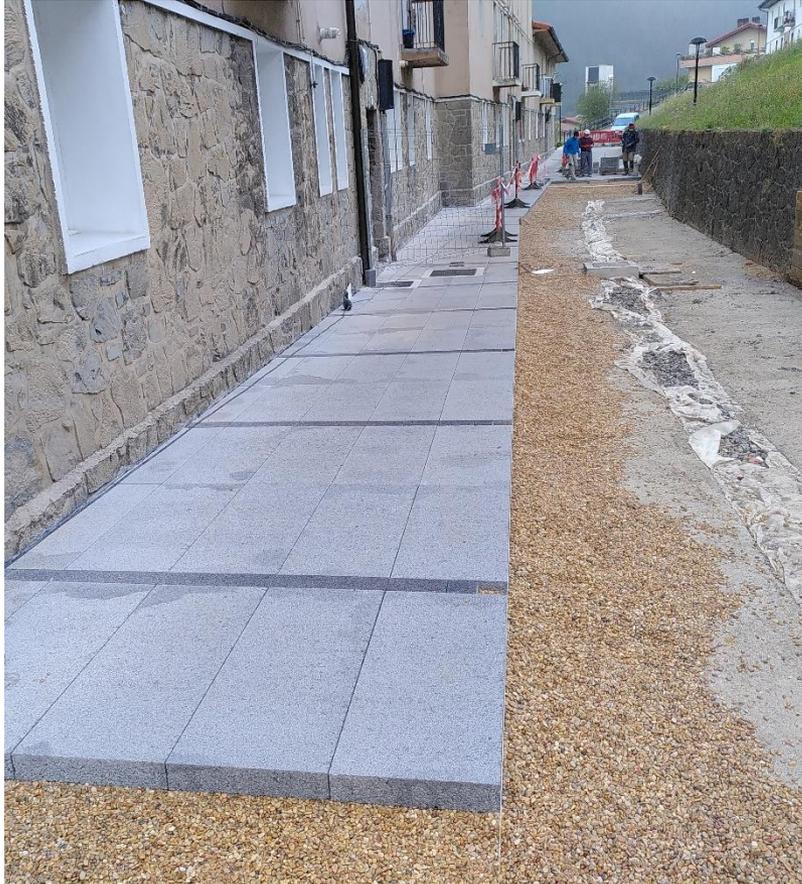
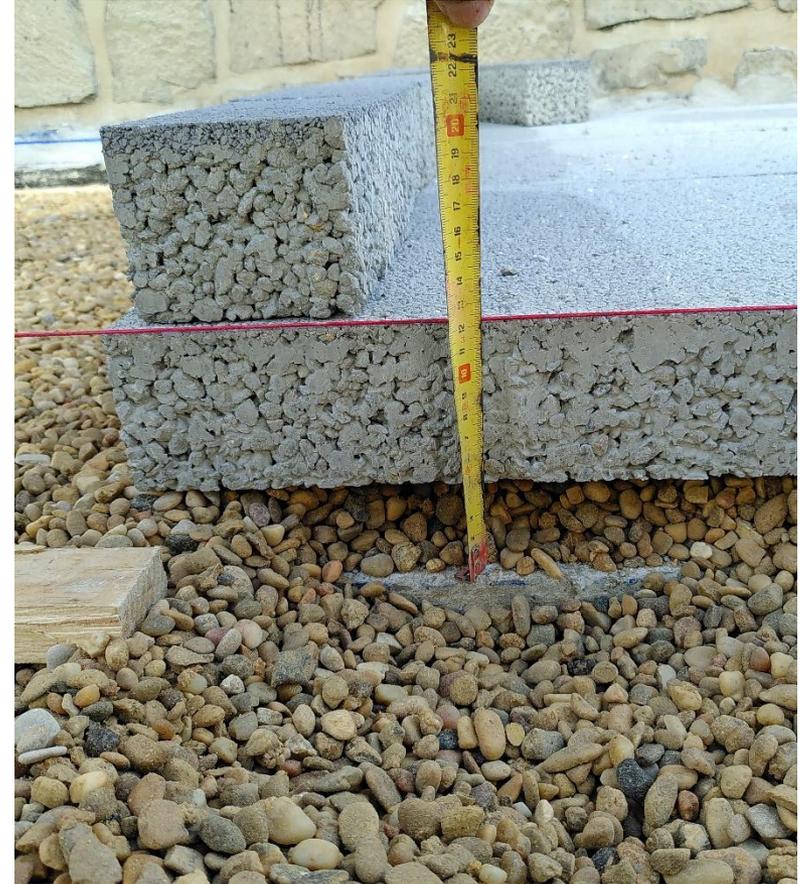
1. Pavimento Permeable (gravillín granítico lavado 5-12mm, en presto se puso grava lavada 3-6mm) Para el rejunteo – recebo gravillín de 2-4mm

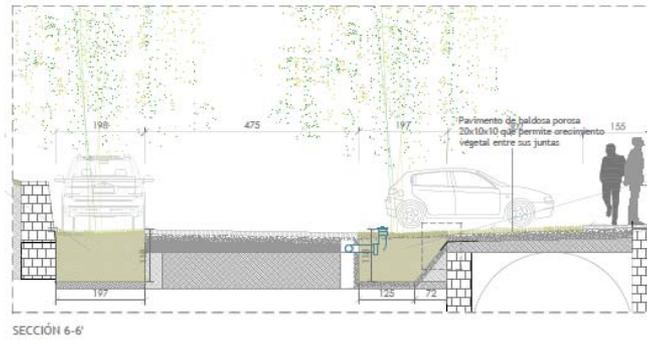
En proyecto

Alcoque de bioretención con 100cm de capa vegetal y rebosedero para canalizar el agua sobrante del alcargue.

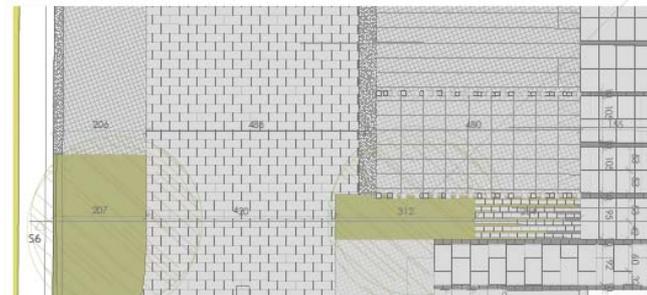
Pavimento de baldosa porosa 40x20x10 resistente a tráfico pesado

Pavimento de parking de baldosa porosa 40x20x10 tonalidad verde resistente a tráfico rodado y sobre geotextil y hormigón poroso

Pavimento de baldosa porosa 20x10x10 que permite crecimiento vegetal entre sus juntas.

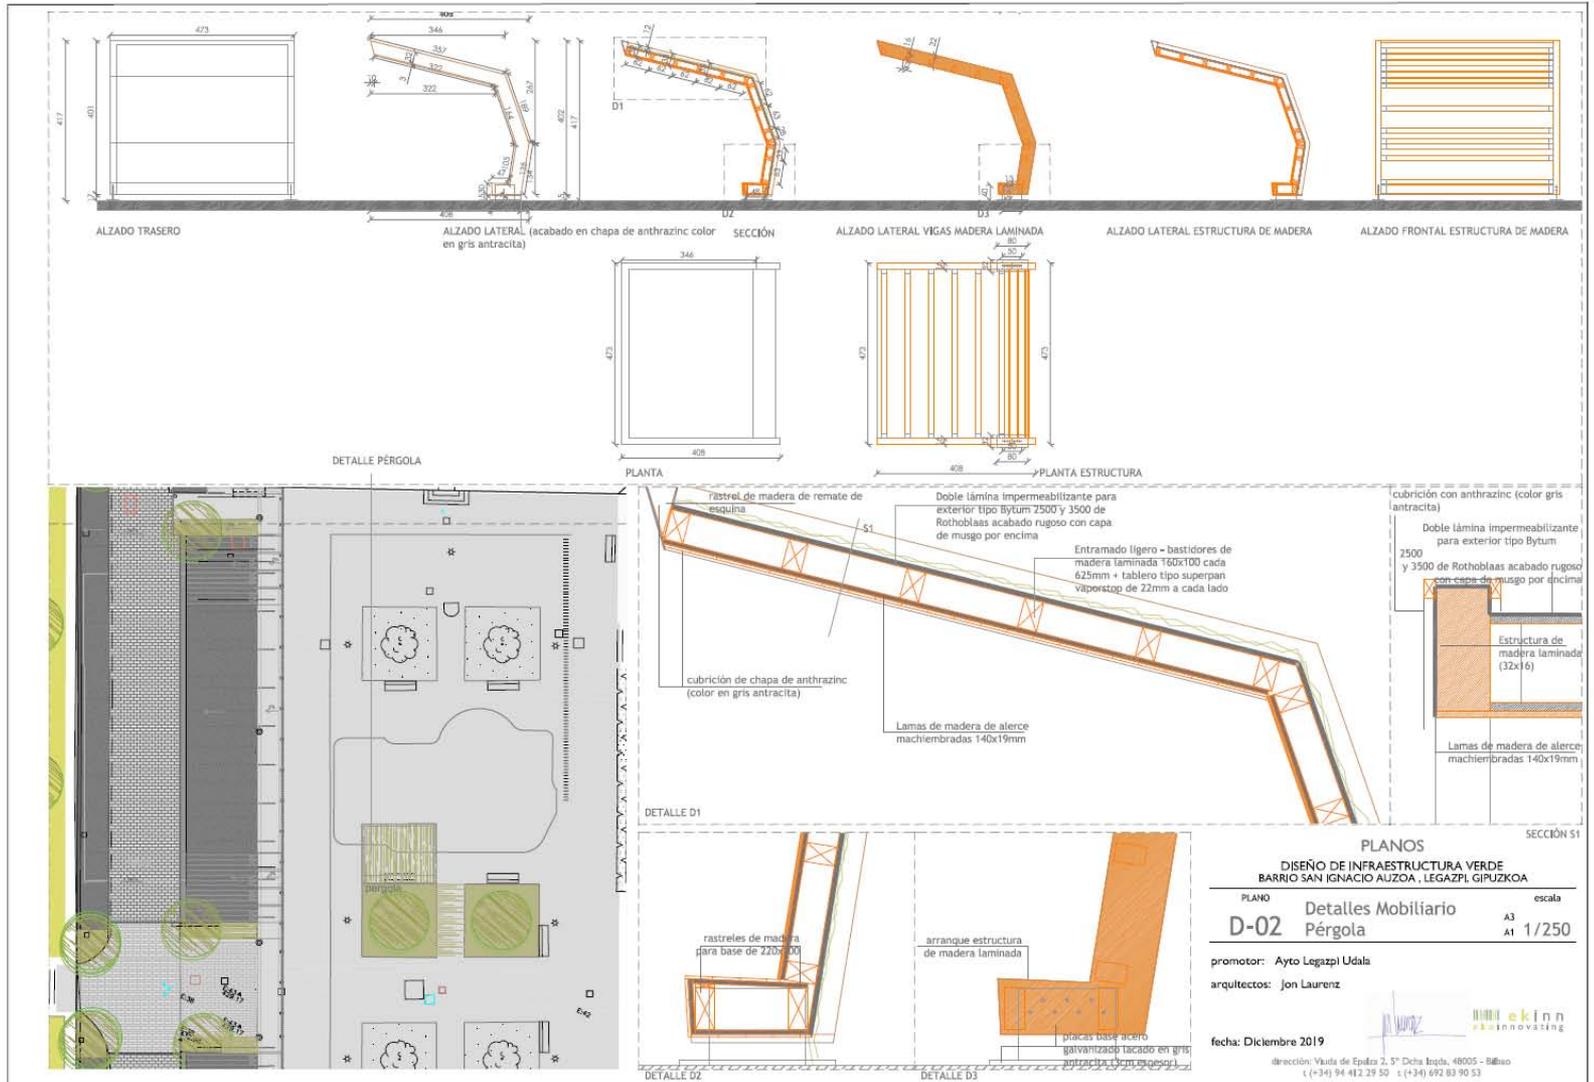
PLANO	Detalles Mobiliario	escala
D-02	Pérgola	A3 A1 1/250

4. Pérgola Vegetal

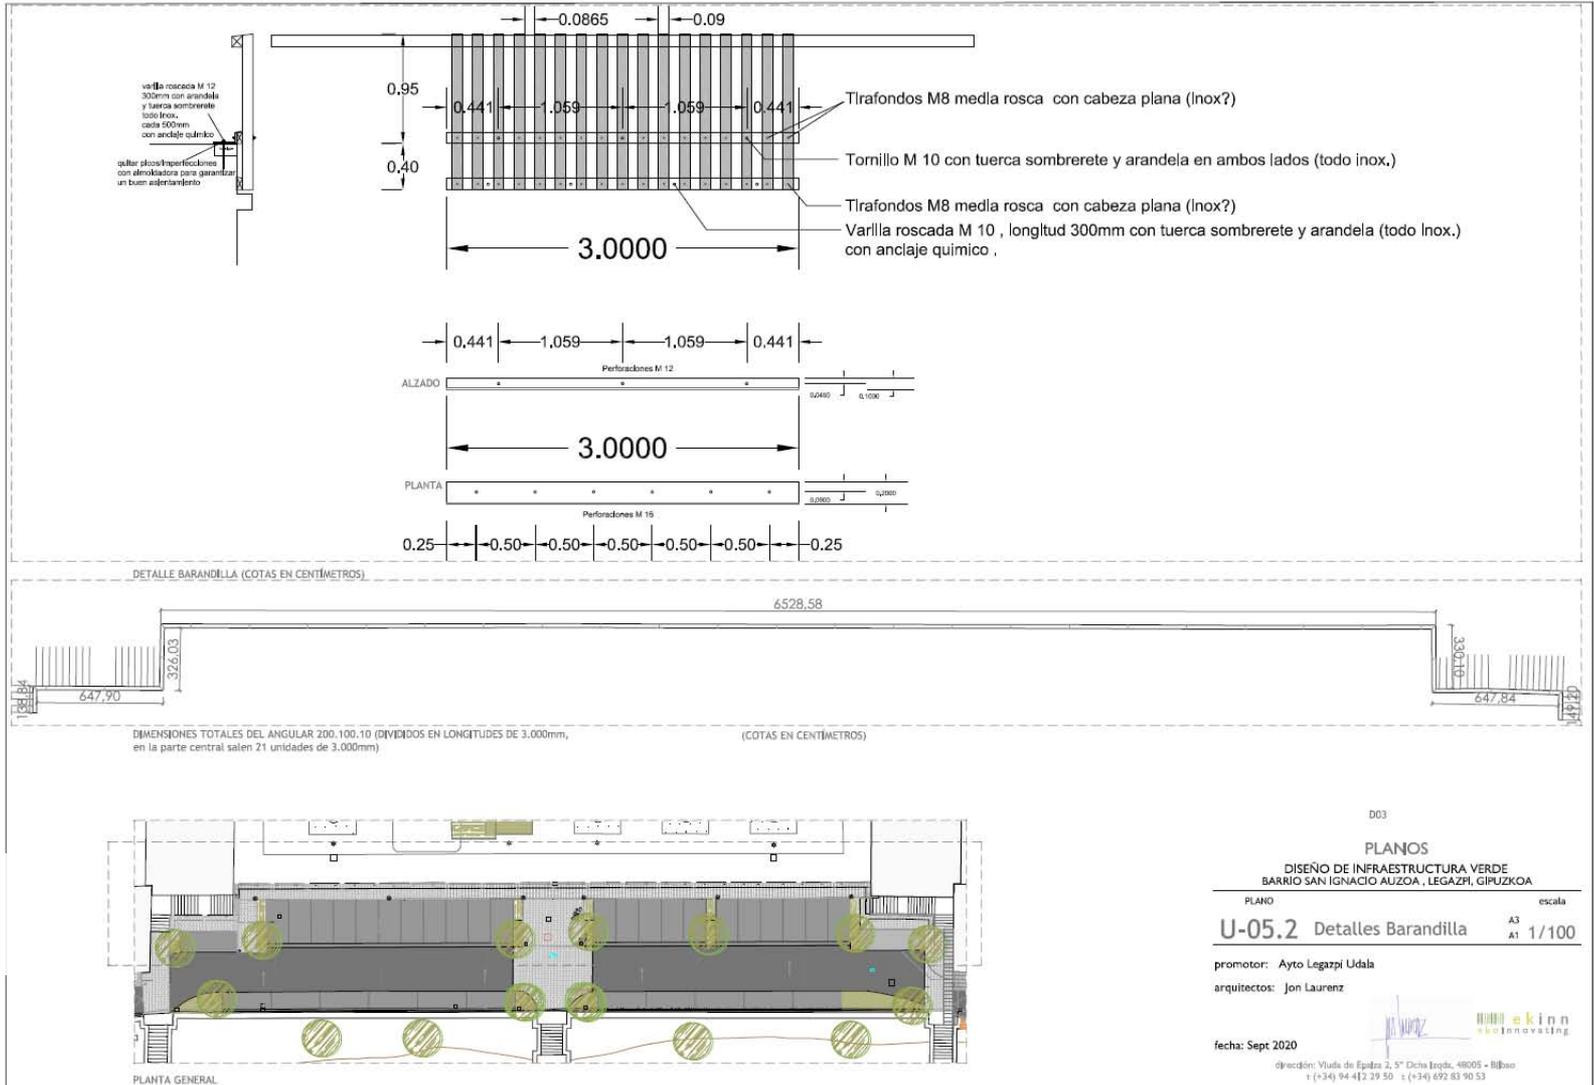
Barandilla
de madera

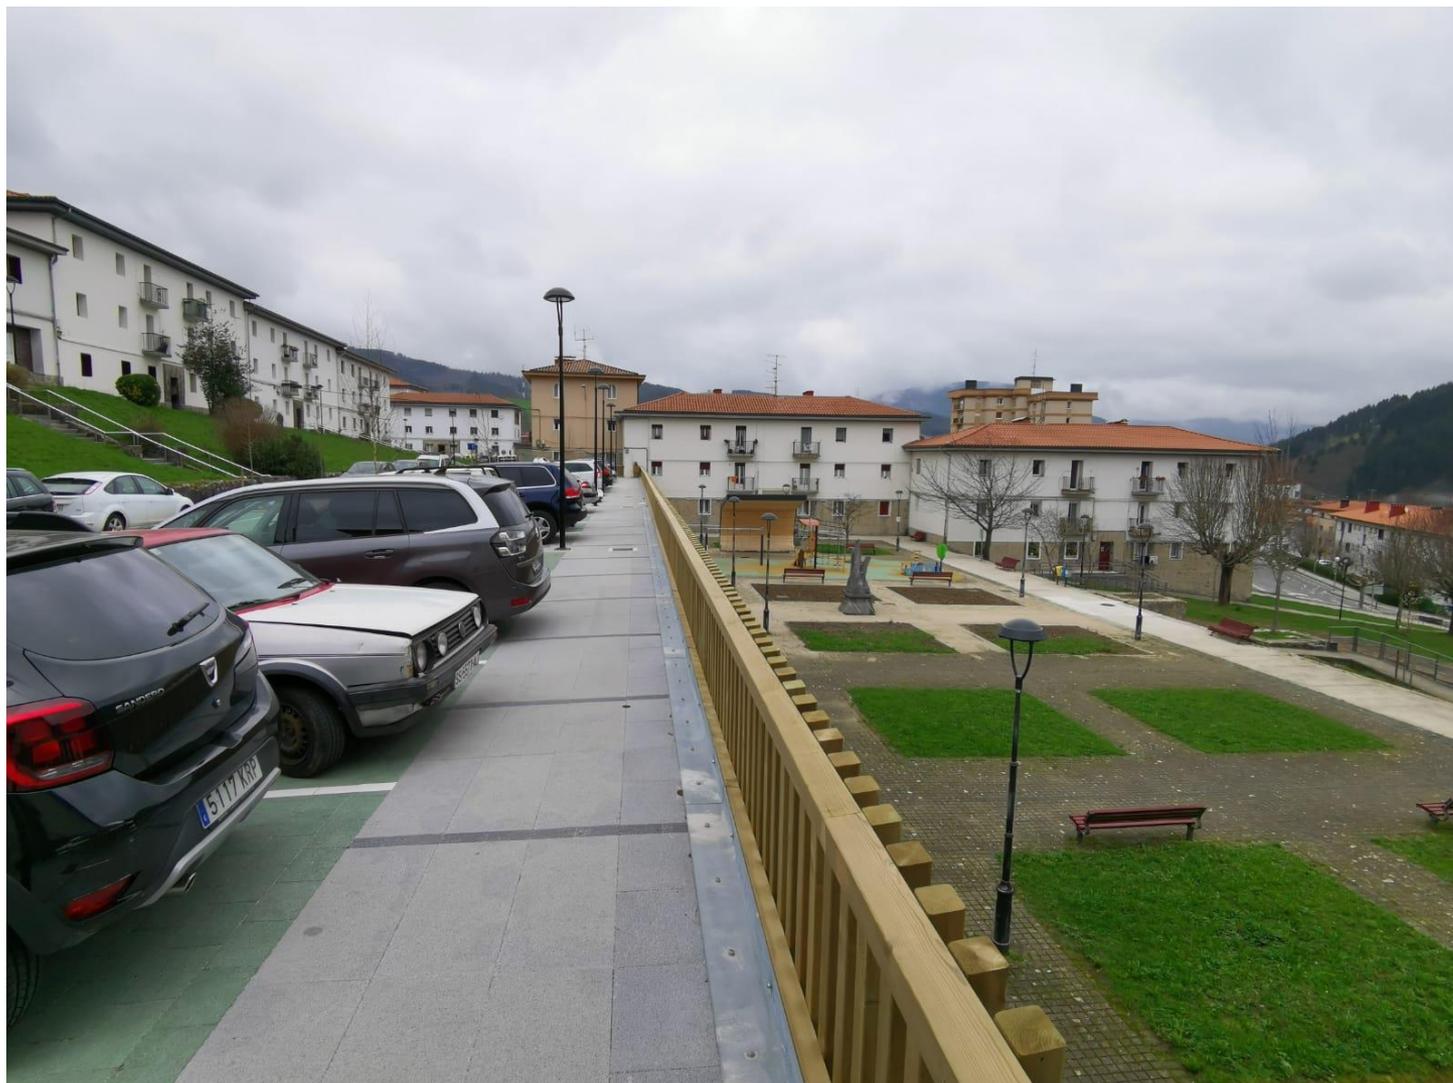
5. Barandilla y bordillos de madera

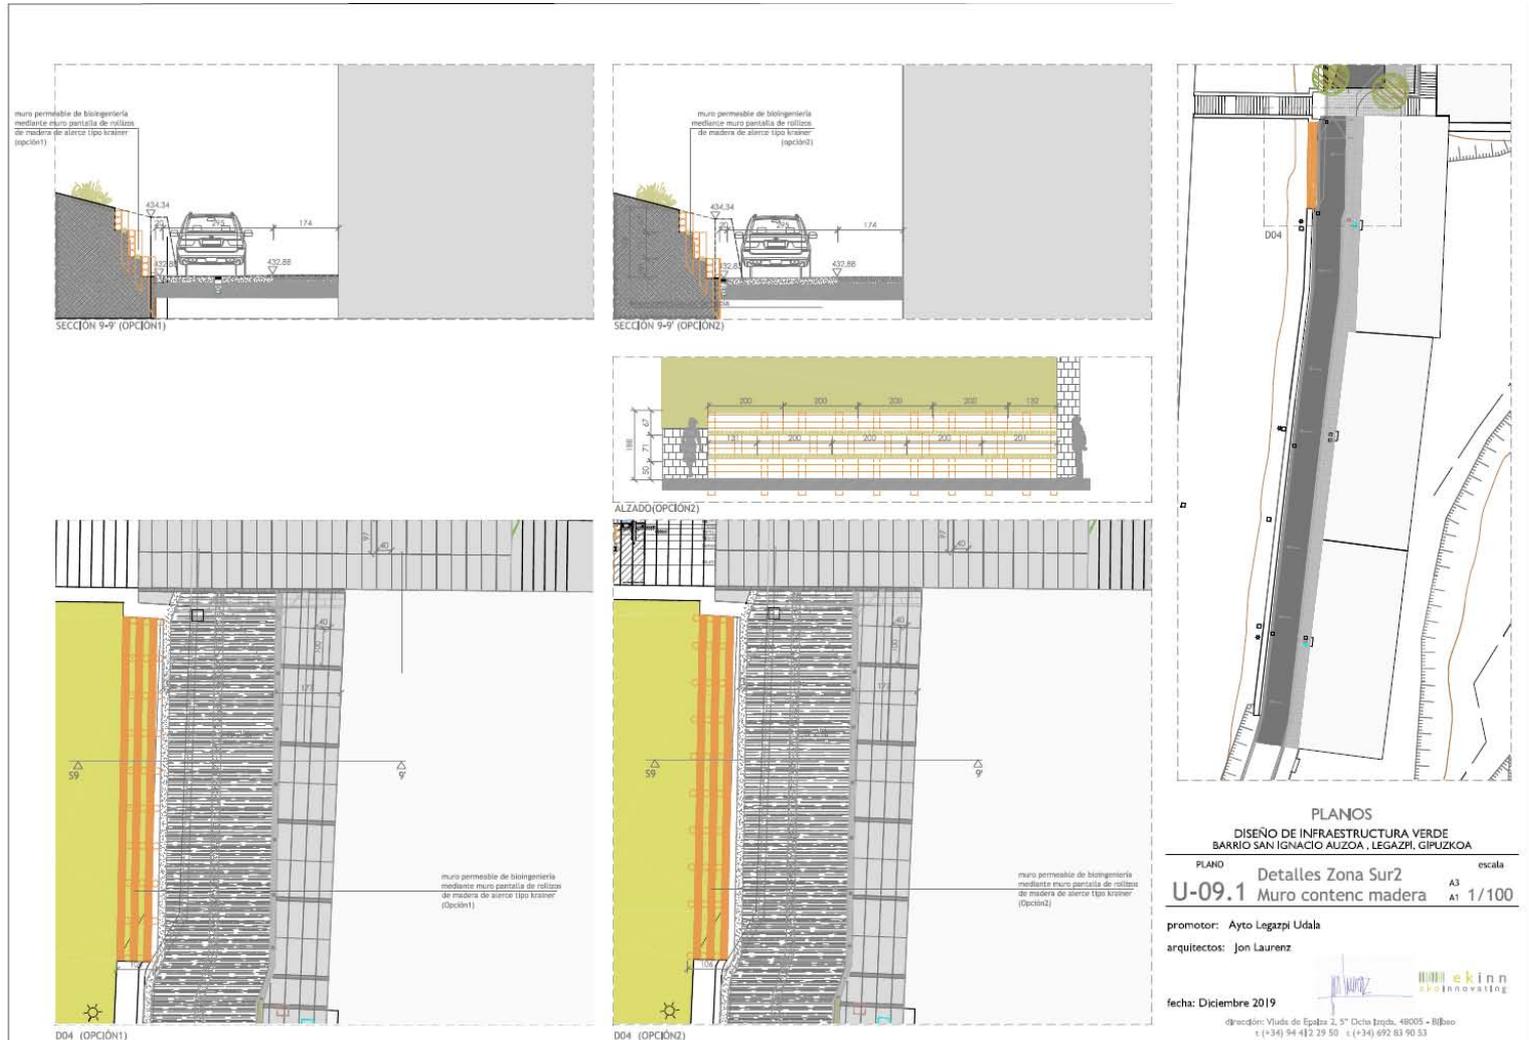
Muro
contención
+ bolardos
de madera

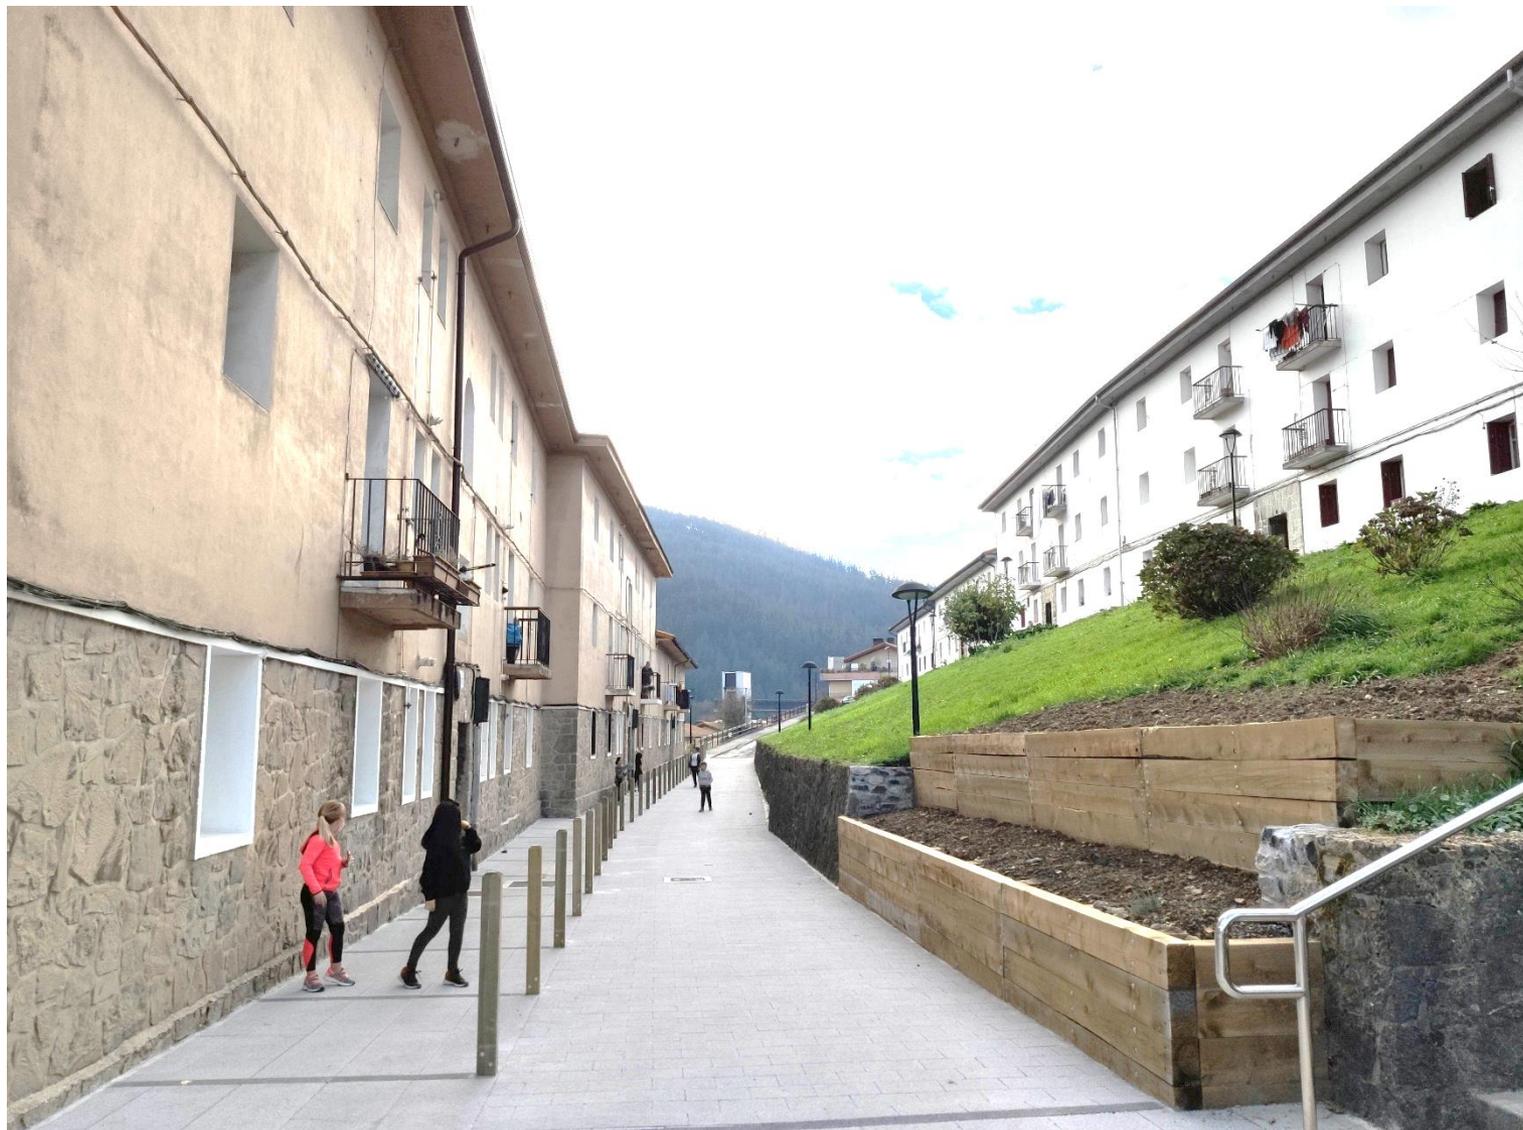
**Muro
contención
+ bolardos
de madera**

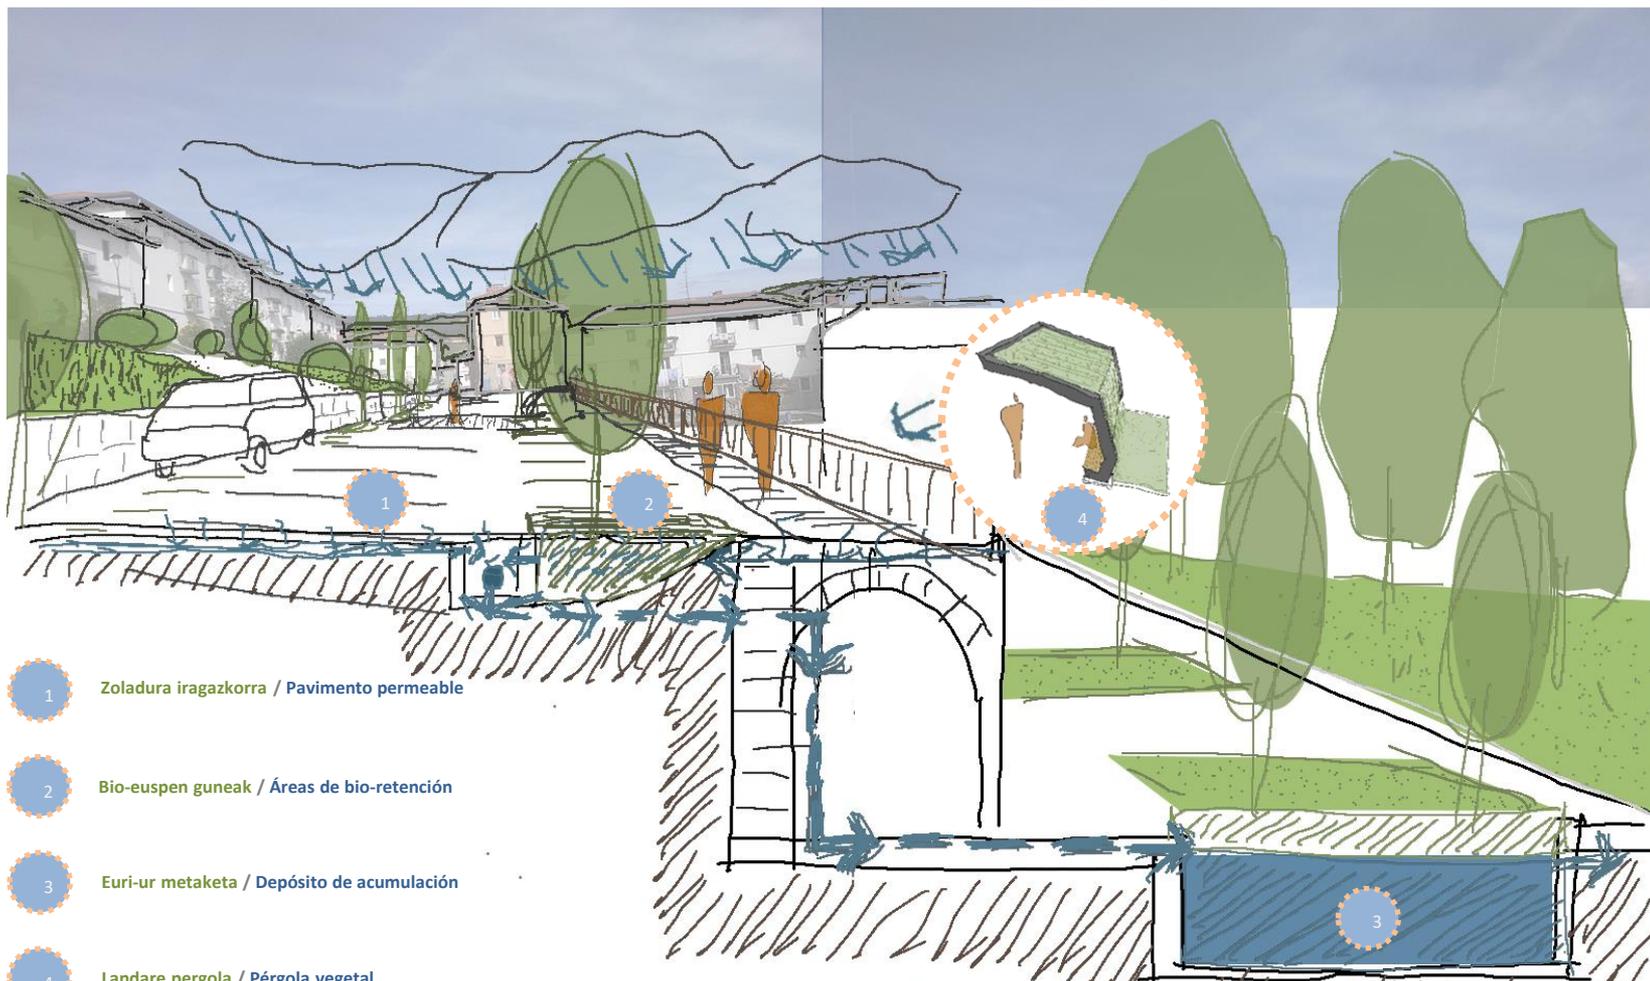
5. Esquema de la intervención

- 1 Zoladura iragazkorra / Pavimento permeable
- 2 Bio-euspen guneak / Áreas de bio-retención
- 3 Euri-ur metaketa / Depósito de acumulación
- 4 Landare pergola / Pérgola vegetal
